**Relazione fitosanitaria su alcune piante presenti
nell'area industriale dismessa di Viale Battisti 40
a Monza.**

Marzo 2014

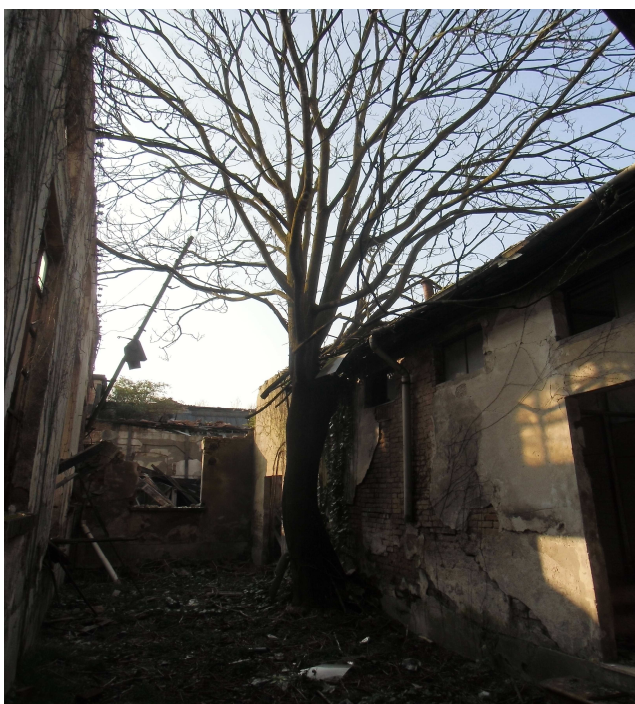
N°1 ailanto (*Ailanthus altissima*): è cresciuto spontaneamente a ridosso di un edificio in rovina (vedi foto n°1), ha due fusti che si dipartono dalla base e la chioma si è adagiata al tetto dell'immobile (foto n°2). Data la velocità di crescita e l'invasività di tale specie, non ha alcun valore ornamentale ed è sempre specie da eliminare.

Foto n°1: l'ailanto è cresciuto alla base dell'edificio.

I risultati dell'indagine visiva fanno sì che questo albero venga collocato nella classe D corrispondente al grado di rischio di stabilità secondo la classificazione adottata nell'ambito della metodologia di analisi V.T.A. precedentemente citata e se ne consiglia l'abbattimento immediato.

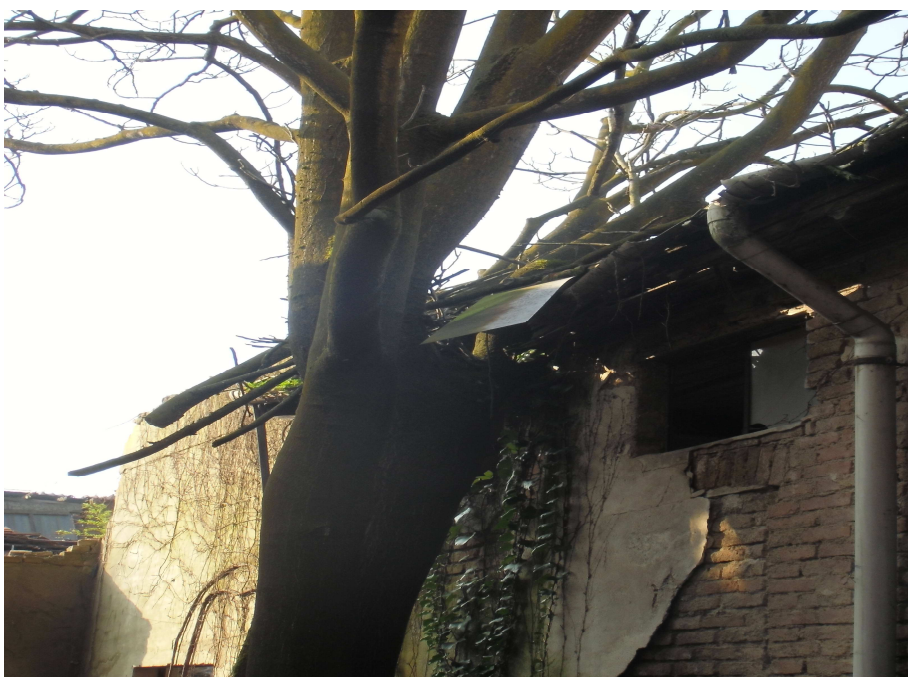
Foto n°2: la pianta è appoggiata alla gronda ed al tetto dell'edificio.

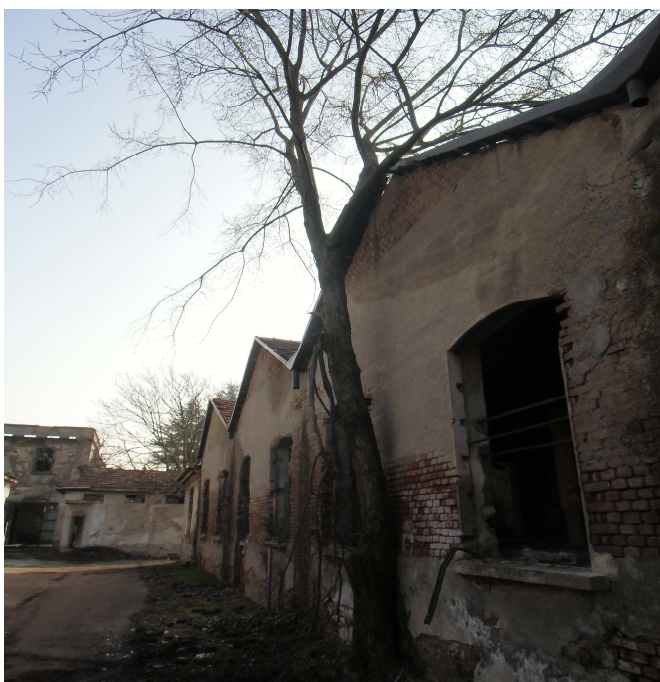
N°3 olmo (*Ulmus pumila*): cresciuto spontaneamente da seme a pochi centimetri dal muro di un altro padiglione abbandonato (foto n°3); ha delle branche già tagliate. I risultati dell'indagine visiva fanno sì che questo albero venga collocato nella classe D corrispondente al grado di rischio di stabilità secondo la classificazione adottata nell'ambito della metodologia di analisi V.T.A. precedentemente citata e se ne consiglia l'abbattimento immediato.

Foto n°3: l'olmo è radicato alla base del muro del capannone.

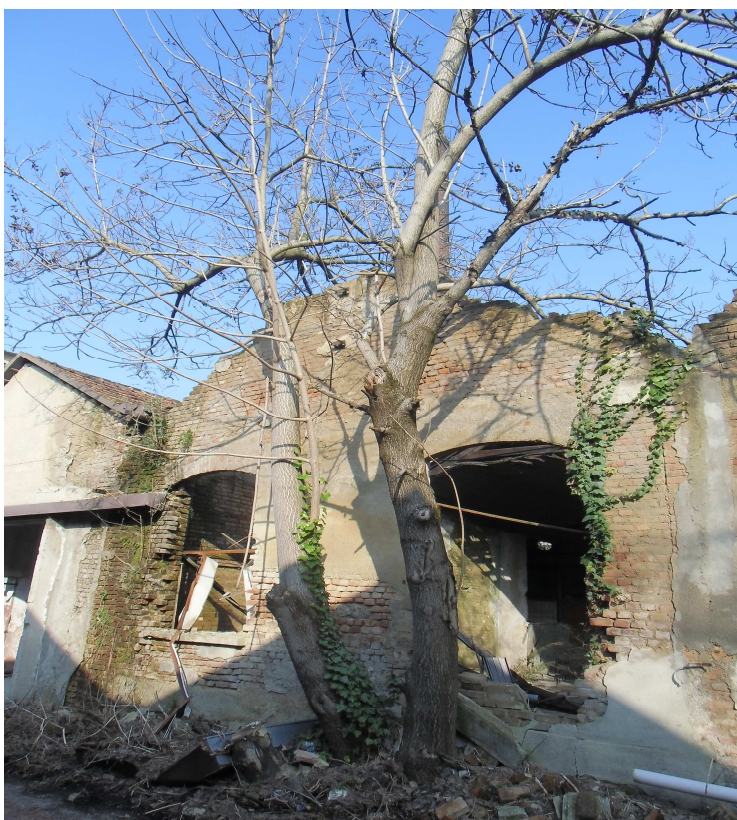
N°4 paulovnia (*Paulownia imperialis*): cresciuto da seme spontaneamente a ridosso dell'edificio abbandonato (foto n°4), ha due branche che si dipartono dalla base, cresce l'edera sul fusto, ed è sicuramente incongruente per posizione. I risultati dell'indagine visiva fanno sì che questo albero venga collocato nella classe D corrispondente al grado di rischio di stabilità secondo la classificazione adottata nell'ambito della metodologia di analisi V.T.A. precedentemente citata e se ne consiglia l'abbattimento immediato.

Foto n°4: la paulovnia con i suoi due fusti è cresciuta alla base del muro.

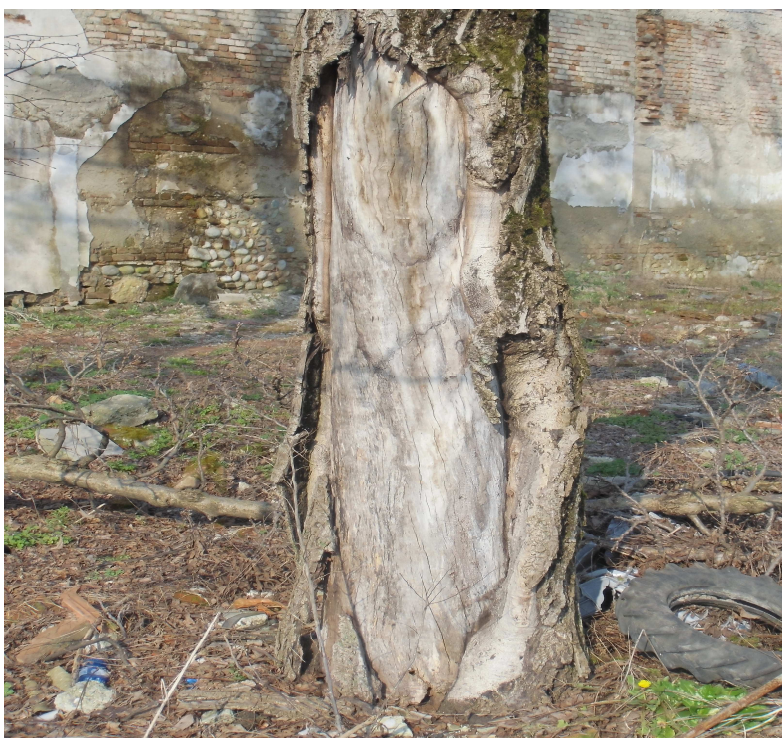
N°5 noce europeo (*Juglans regia*): nato anche questo probabilmente da seme, si trova vicino al taglio n°6, ha delle grosse ferite lungo il fusto con ampia scortecciatura (foto n°5), che ne può compromettere la stabilità. Non è molto distante dal confine ovest di proprietà.

Foto n°5: il noce ha questa grave ferita lungo il fusto.

I risultati dell'indagine visiva fanno sì che questo albero venga collocato nella classe D corrispondente al grado di rischio di stabilità

secondo la classificazione adottata nell'ambito della metodologia di analisi V.T.A. precedentemente citata e se ne consiglia l'abbattimento immediato.

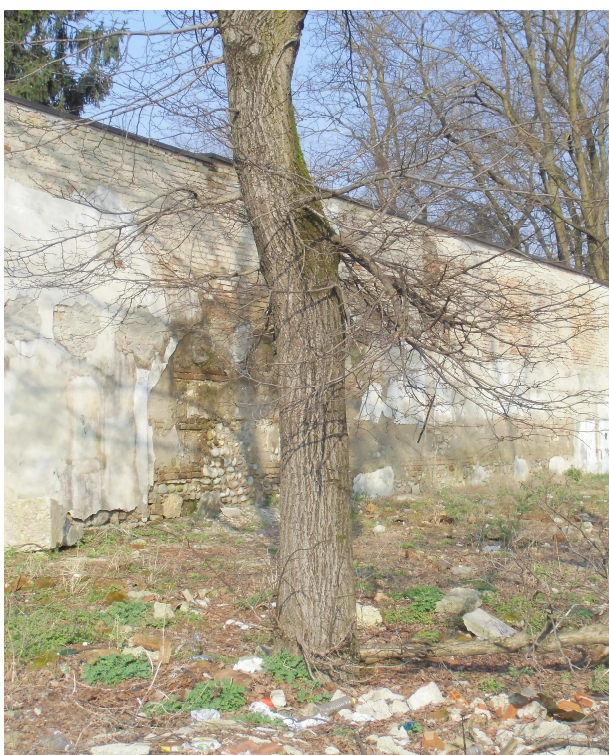
N° 6 tiglio comune (*Tilia cordata*): questa latifolia non molto lontana dal confine ovest di proprietà ha numerosi rami secchi e ricacci lungo il fusto (foto n°6).

Foto n°6: il tiglio ha numerosi ricacci lungo il fusto, sintomo di problemi sulla chioma.

I risultati dell'indagine visiva fanno sì che questo albero venga collocato nella classe C/D corrispondente al grado di rischio di stabilità secondo la classificazione adottata nell'ambito della metodologia di analisi V.T.A. precedentemente citata e se ne consiglia l'abbattimento immediato.

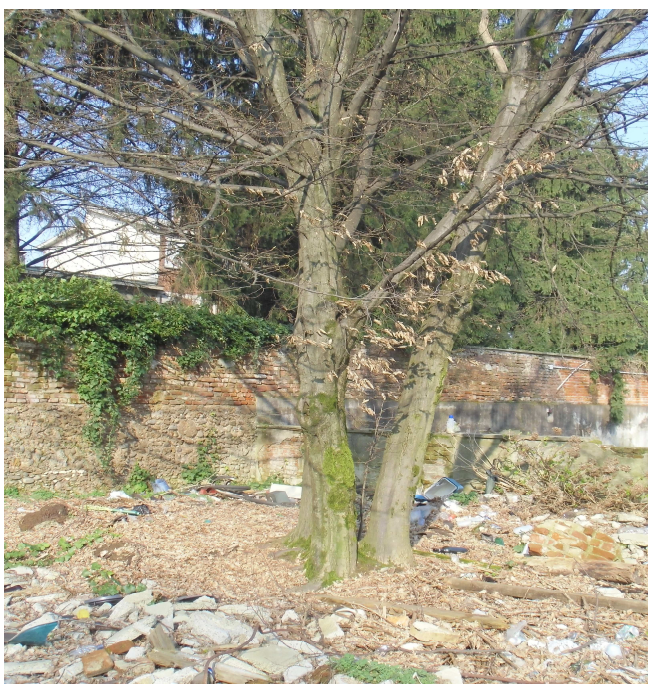
N°7 carpino bianco (*Carpinus betulus*): questo soggetto di probabile piantagione, ha 3 fusti che presentano però diverse carie fungine del legno che ne possono provocare la caduta; l'albero è abbastanza vicino al confine ovest (foto n°7).

Foto n°7: il carpino con i tre fusti ha diverse carie del legno sui fusti.

I risultati dell'indagine visiva fanno sì che questo albero venga collocato nella classe D corrispondente al grado di rischio di stabilità secondo la classificazione adottata nell'ambito della metodologia di analisi V.T.A. precedentemente citata e se ne consiglia l'abbattimento immediato.

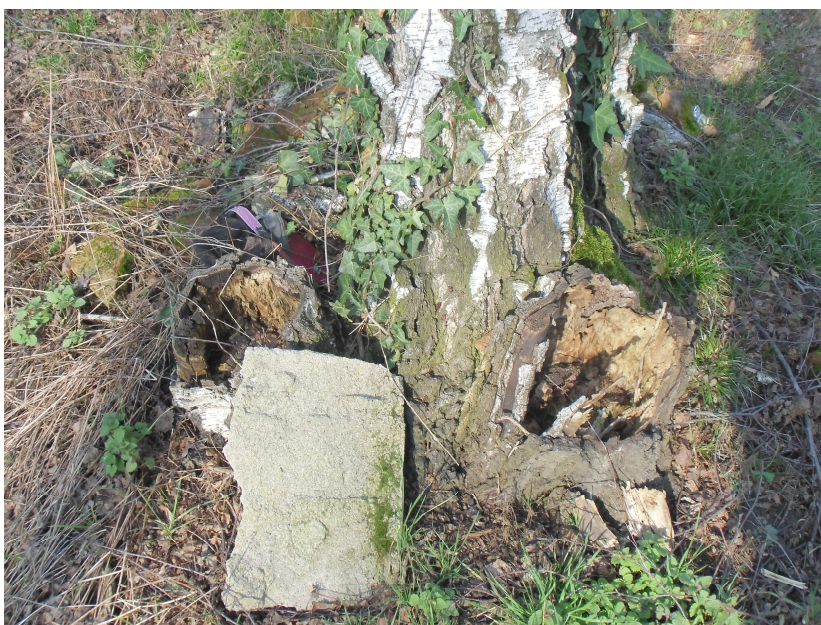
N°8 betulla (*Betula pendula*): questa pianta pioniera nata forse da seme era formata in origine da 4 fusti; ora due sono stati tagliati e si è formata un'ampia carie basale al colletto che può compromettere la stabilità dei due fusti rimasti (foto n°8).

Foto n°8: la betulla con le gravi carie del legno al colletto.

I risultati dell'indagine visiva fanno sì che questo albero venga collocato nella classe D corrispondente al grado di rischio di stabilità secondo la classificazione adottata nell'ambito della metodologia di analisi V.T.A. precedentemente citata e se ne consiglia l'abbattimento immediato.

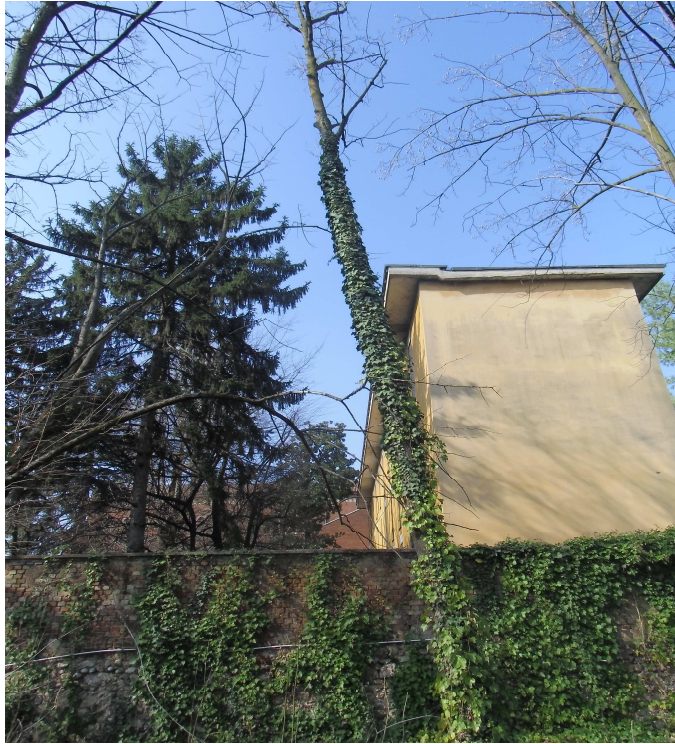
N°12 albero dei tulipani: ha una vegetazione piuttosto scarsa ed il fusto è inclinato e ricoperto di edera (foto n°9); inoltre ha delle carie sul colletto che non danno alcuna garanzia sulla sua stabilità. I risultati dell'indagine visiva fanno sì che questo albero venga collocato nella classe D corrispondente al grado di rischio di stabilità secondo la classificazione adottata nell'ambito della metodologia di analisi V.T.A. precedentemente citata e se ne consiglia l'abbattimento immediato.

Foto n°9: questo albero è molto filato, cioè con vegetazione debole e portata solo all'apice.

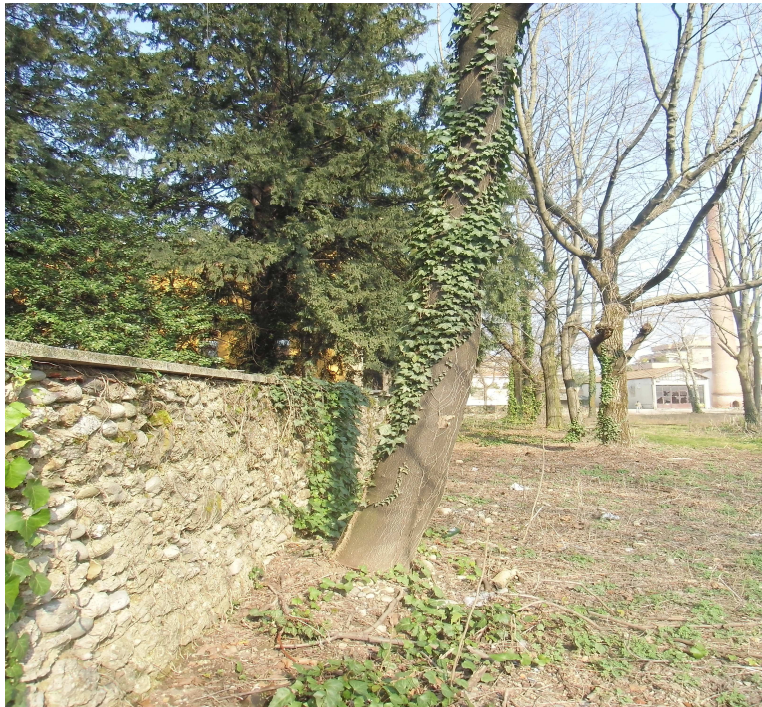
N°16 ailanto (*Ailanthus altissima*): questa pianta pioniera nata da seme a ridosso del muro di confine (foto n°10), ha il colletto affiorante ed il fusto ricoperto di edera

Foto n°10: l'ailanto cresce a ridosso del muro di confine ed è inclinato.

I risultati dell'indagine visiva fanno sì che questo albero venga collocato nella classe D corrispondente al grado di rischio di stabilità secondo la classificazione adottata nell'ambito della metodologia di analisi V.T.A. precedentemente citata e se ne consiglia l'abbattimento immediato.

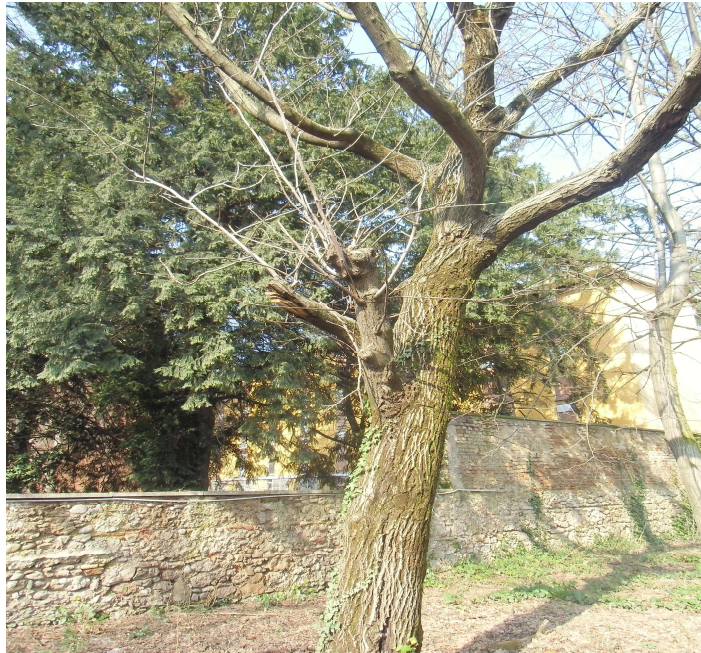
N°17 noce europeo (*Juglans regia*): specie poco adatta per crescere in filare con questi sestri d'impianto così ravvicinati; infatti ha molti rami secchi e qualche ramo ha già subito il capitozzo (foto n°11). Ha delle scortecciature lungo il fusto.

Foto n° 11: il noce ha rami secchi e capitozzati.

I risultati dell'indagine visiva fanno sì che questo albero venga collocato nella classe C/D corrispondente al grado di rischio di stabilità secondo la classificazione adottata nell'ambito della metodologia di analisi V.T.A. precedentemente citata e se ne consiglia l'abbattimento immediato.

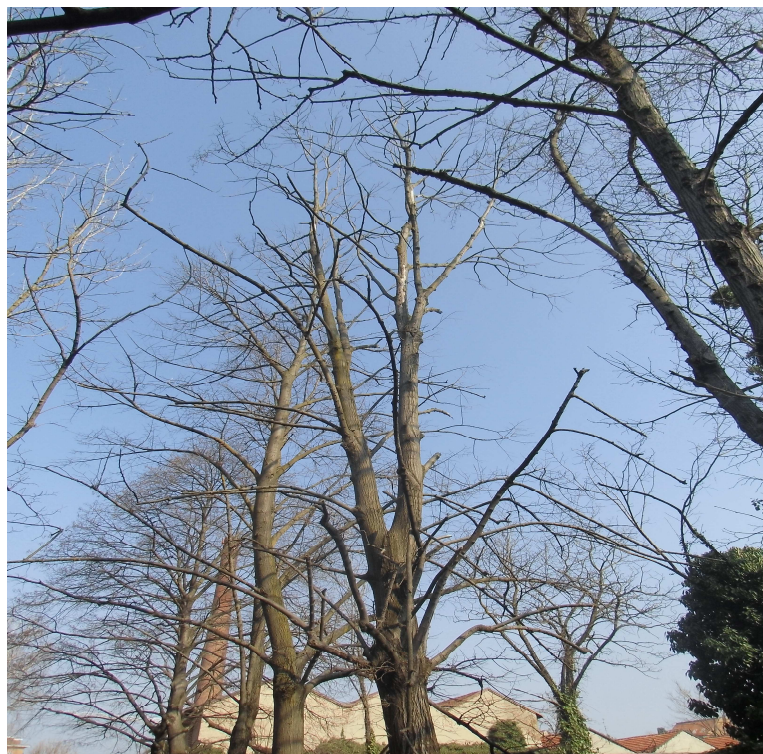
N°20 tiglio comune: ultimo soggetto di questo breve filare anch'esso morto (foto n°12).

Foto n° 12: il tiglio morto al centro dell'immagine.

I risultati dell'indagine visiva fanno sì che questo albero venga collocato nella classe D corrispondente al grado di rischio di stabilità secondo la classificazione adottata nell'ambito della metodologia di analisi V.T.A. precedentemente citata e se ne consiglia l'abbattimento immediato.

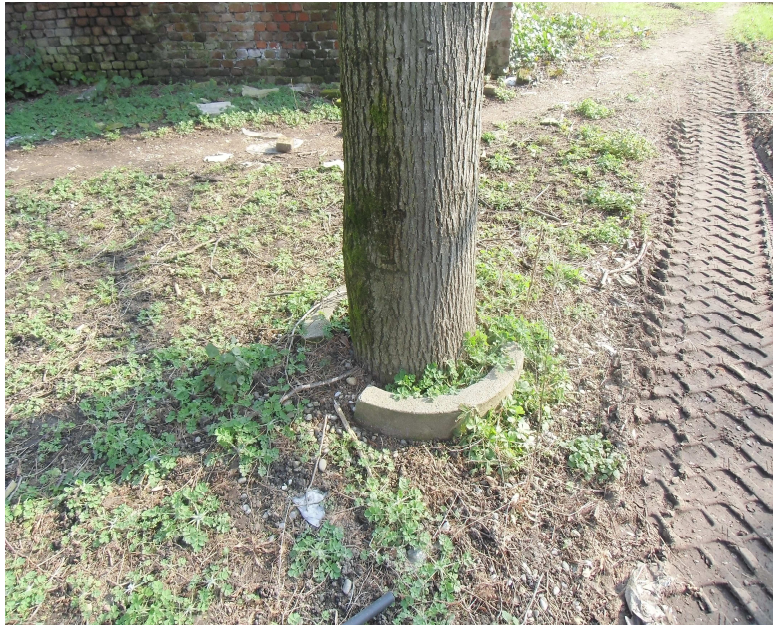
N°22 tiglio comune: questo secondo tiglio del filare ha un anello in cemento che sta strozzando il colletto (foto n°13).

Foto n°13: il tiglio appare strozzato al colletto per l'anello di cemento.

I risultati dell'indagine visiva fanno sì che questo albero venga collocato nella classe C/D corrispondente al grado di rischio di stabilità secondo la classificazione adottata nell'ambito della metodologia di analisi V.T.A. precedentemente citata e se ne consiglia l'abbattimento immediato.

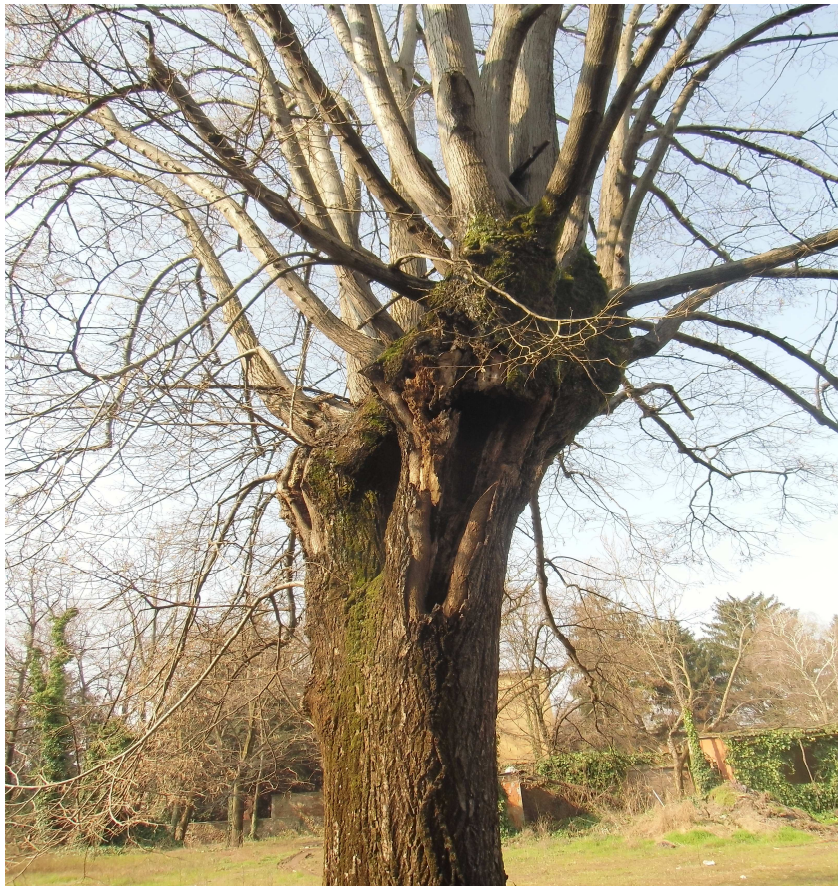
N°33 tiglio comune: questo albero collocato quasi al centro di un vecchio cortile tra i corpi di fabbrica, ha un bel portamento ed apparentemente sembra in buona salute. Ad un esame più attento sono state osservate all'impalcatura, diverse grosse cavità cariate che possono pregiudicarne la stabilità (foto n°14).

Foto n°14: all'impalcatura questo tiglio, ha delle gravi cavità cariate.

I risultati dell'indagine visiva fanno sì che questo albero venga collocato nella classe C/D corrispondente al grado di rischio di stabilità secondo la classificazione adottata nell'ambito della metodologia di analisi V.T.A. precedentemente citata e se ne consiglia l'abbattimento immediato.

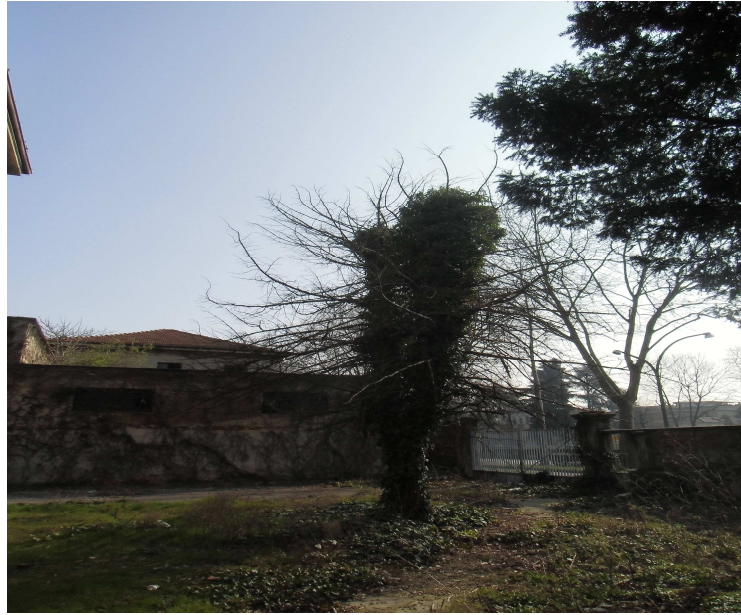
N°35 tasso: l'altro soggetto è però morto da tempo (foto n°15).

Foto n°15: il tasso morto nella parte prospiciente l'edificio.

I risultati dell'indagine visiva fanno sì che questo albero venga collocato nella classe D corrispondente al grado di rischio di stabilità secondo la classificazione adottata nell'ambito della metodologia di analisi V.T.A. precedentemente citata e se ne consiglia l'abbattimento immediato.

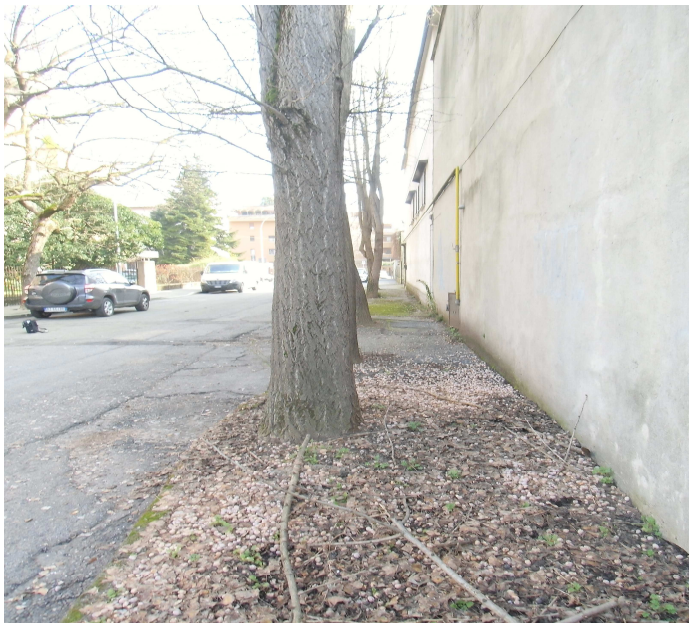
E' una pianta dioica presenta cioè esemplari femminili e maschili separati su soggetti separati; in questo filare sono presenti 5 maschi ed una femmina (foto n°16). La femmina, contrassegnata con il numero 37, è poco gradita in parchi e viali alberati perchè produce un frutto maleodorante in ottobre, infatti in seguito alla maturazione si produce l'acido butirrico che è responsabile di questo cattivo odore.

Foto n°16: l'ultimo esemplare del filare è una femmina, lo si denota dai numerosi frutti alla base della chioma.

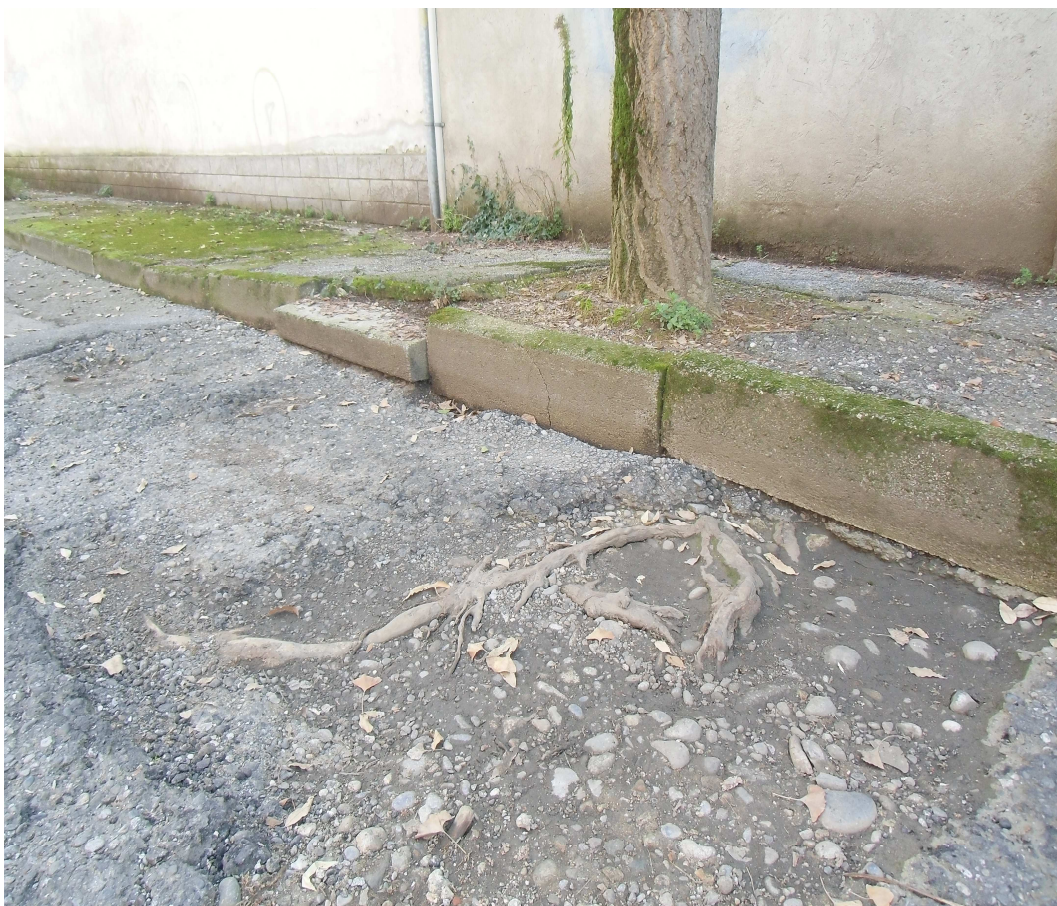
Questa vicinanza eccessiva al cordolo del marciapiede e alla sede stradale ricoperta di asfalto, ha comportato che l'apparato radicale delle piante si sia sollevato alla ricerca dell'indispensabile ossigeno per le radici, comportando la rottura del cordolo e del manto di asfalto sulla sede stradale (foto n°17).

Foto n°17: la pianta di ginkgo ha sollevato le radici, portando al movimento del cordolo e dell'asfalto.

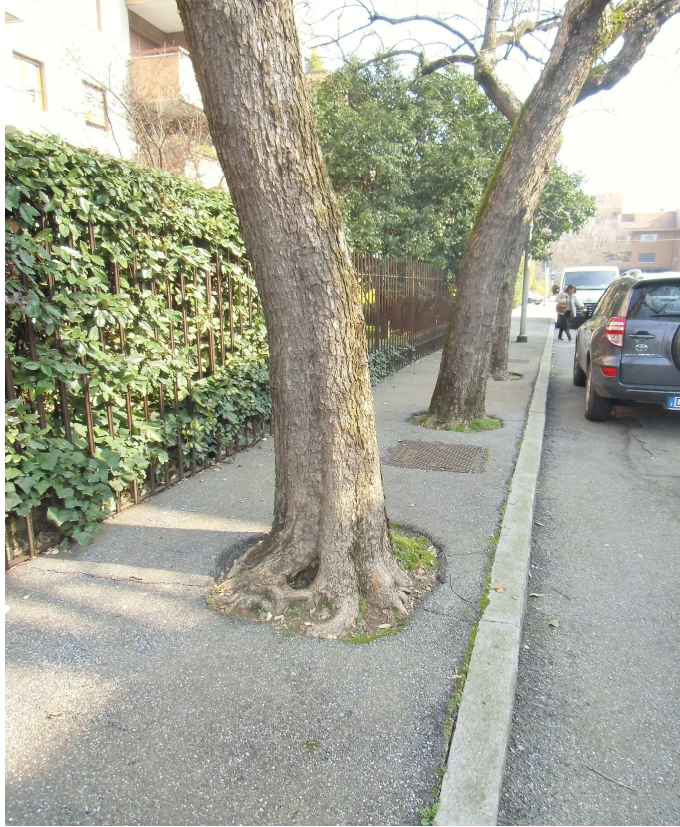
Foto n° 18: il breve filare di catalpe, è collocato in mezzo al marciapiede.
