COMUNE DI MONZA

P.I.I. N19
VIALE C. BATTISTI

ELABORATO **A7**
PROGETTO
RELAZIONE AGRONOMICA

**Relazione fitosanitaria su alcune piante presenti
nell'area industriale dismessa di Viale Battisti 40
a Monza.**

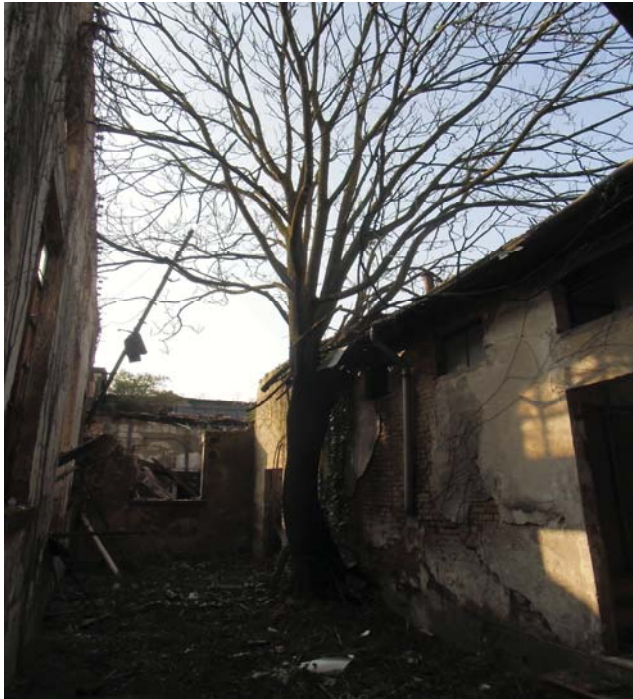
N°1 ailanto (*Ailanthus altissima*): è cresciuto spontaneamente a ridosso di un edificio in rovina (vedi foto n°1), ha due fusti che si dipartono dalla base e la chioma si è adagiata al tetto dell'immobile (foto n°2). Data la velocità di crescita e l'invasività di tale specie, non ha alcun valore ornamentale ed è sempre specie da eliminare.

I risultati dell'indagine visiva fanno sì che questo albero venga collocato nella classe D corrispondente al grado di rischio di stabilità secondo la classificazione adottata nell'ambito della metodologia di analisi V.T.A. precedentemente citata e se ne consiglia l'abbattimento immediato.

Foto n°1: l'ailanto è cresciuto alla base dell'edificio.

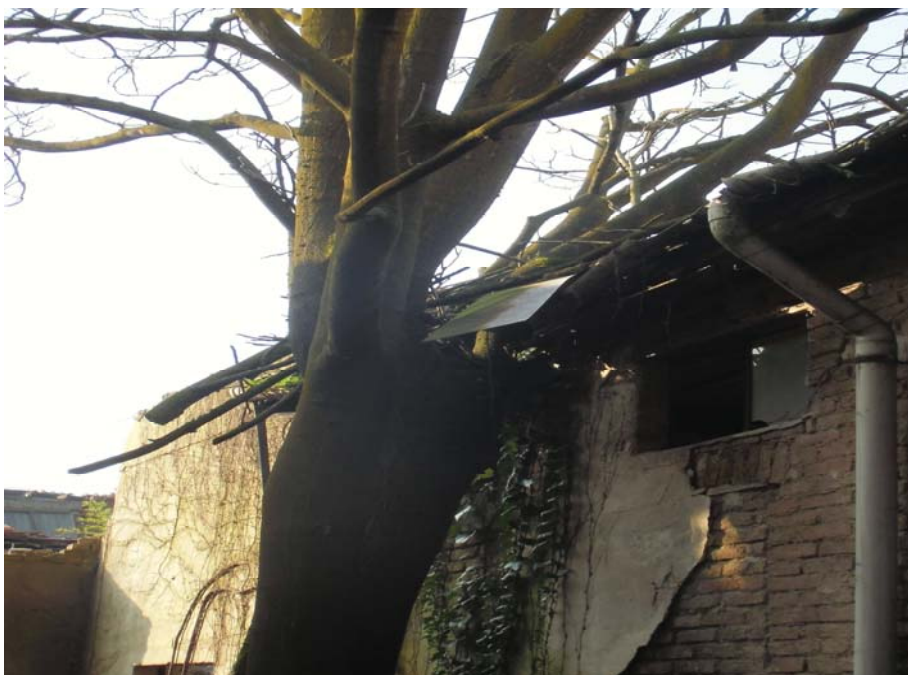
N°2 paulovnia (*Paulownia imperialis*): cresciuta da seme spontaneamente a ridosso dell'edificio abbandonato, ha delle branche che sono state capitozzate ed è sicuramente incongruente per posizione. I risultati dell'indagine visiva fanno sì che questo albero venga collocato nella classe D corrispondente al grado di rischio di stabilità secondo la classificazione adottata nell'ambito della metodologia di analisi V.T.A. precedentemente citata e se ne consiglia l'abbattimento immediato (foto di copertina).

Foto n°2: la pianta è appoggiata alla gronda ed al tetto dell'edificio.

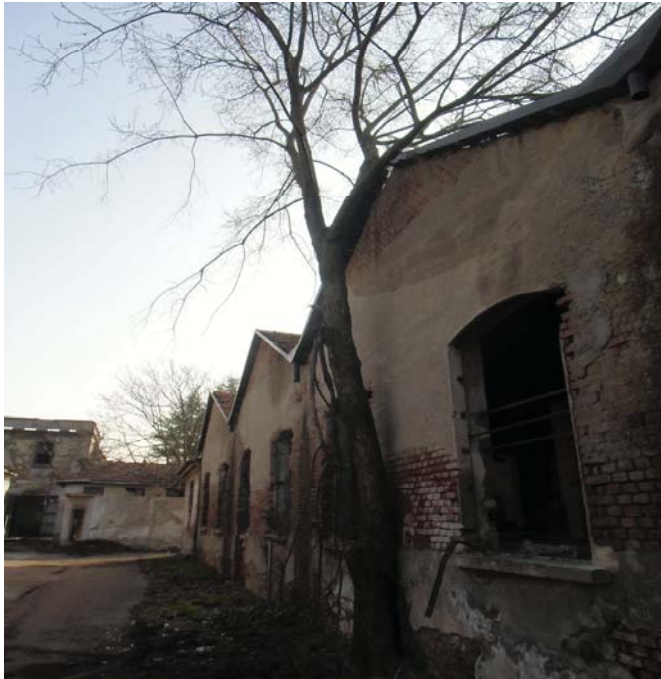
N°3 olmo (*Ulmus pumila*): cresciuto spontaneamente da seme a pochi centimetri dal muro di un altro padiglione abbandonato (foto n°3); ha delle branche già tagliate. I risultati dell'indagine visiva fanno sì che questo albero venga collocato nella classe D corrispondente al grado di rischio di stabilità secondo la classificazione adottata nell'ambito della metodologia di analisi V.T.A. precedentemente citata e se ne consiglia l'abbattimento immediato.

Foto n°3: l'olmo è radicato alla base del muro del capannone.

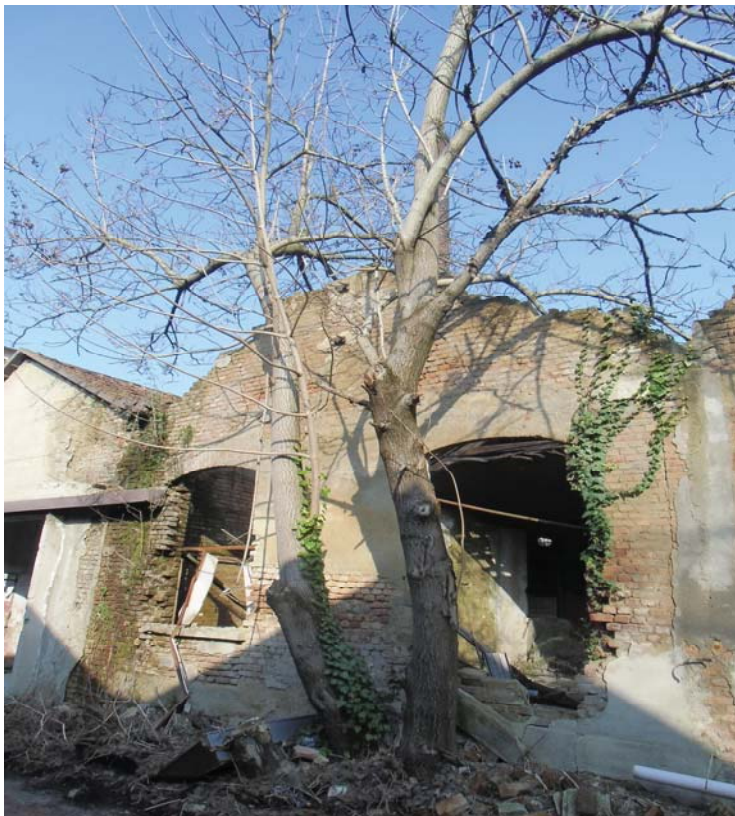
N°4 paulovnia (*Paulownia imperialis*): cresciuto da seme spontaneamente a ridosso dell'edificio abbandonato (foto n°4), ha due branche che si dipartono dalla base, cresce l'edera sul fusto, ed è sicuramente incongruente per posizione. I risultati dell'indagine visiva fanno sì che questo albero venga collocato nella classe D corrispondente al grado di rischio di stabilità secondo la classificazione adottata nell'ambito della metodologia di analisi V.T.A. precedentemente citata e se ne consiglia l'abbattimento immediato.

Foto n°4: la paulovnia con i suoi due fusti è cresciuta alla base del muro.

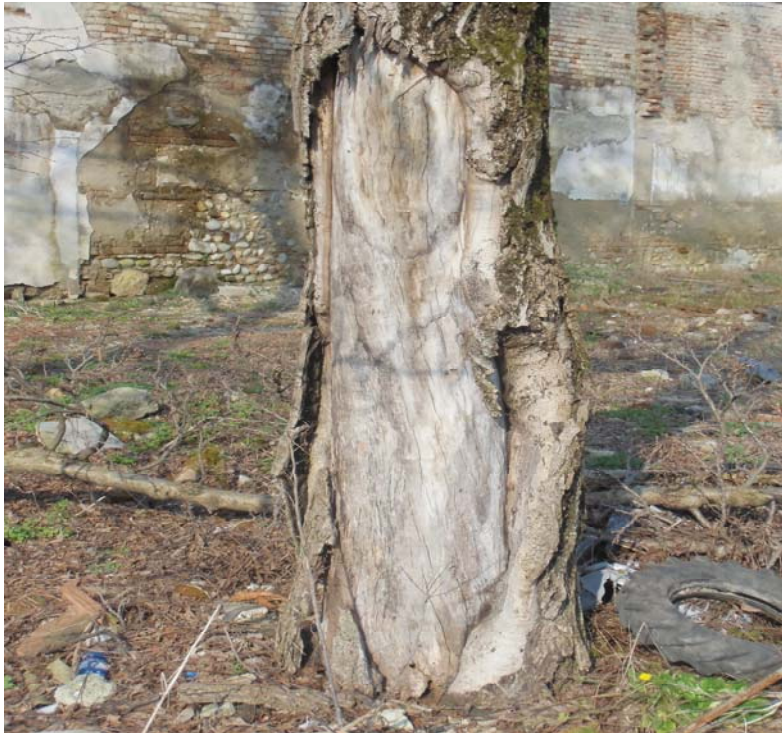
N°5 noce europeo (*Juglans regia*): nato anche questo probabilmente da seme, si trova vicino al taglio n°6, ha delle grosse ferite lungo il fusto con ampia scortecciatura (foto n°5), che ne può compromettere la stabilità. Non è molto distante dal confine ovest di proprietà.

I risultati dell'indagine visiva fanno sì che questo albero venga collocato nella classe D corrispondente al grado di rischio di stabilità

secondo la classificazione adottata nell'ambito della metodologia di analisi V.T.A. precedentemente citata e se ne consiglia l'abbattimento immediato.

Foto n°5: il noce ha questa grave ferita lungo il fusto.

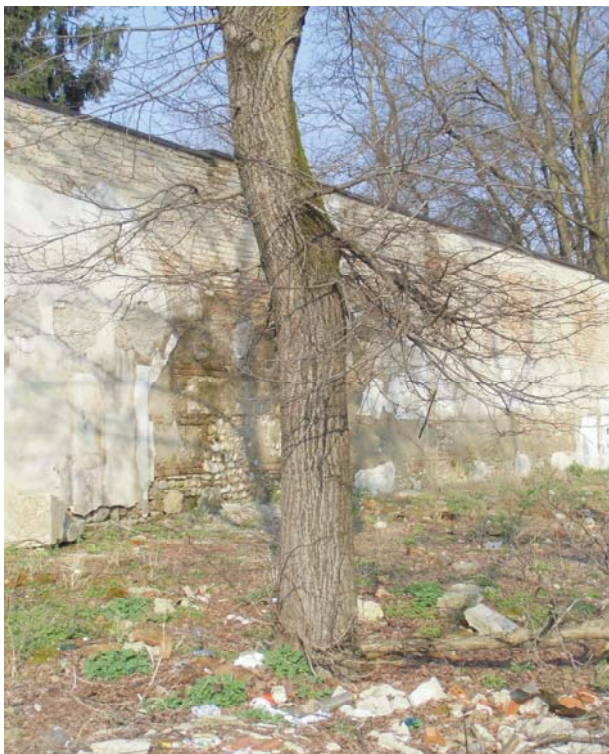
N° 6 tiglio comune (*Tilia cordata*): questa latifolia non molto lontana dal confine ovest di proprietà ha numerosi rami secchi e ricacci lungo il fusto (foto n°6).

I risultati dell'indagine visiva fanno sì che questo albero venga collocato nella classe C/D corrispondente al grado di rischio di stabilità secondo la classificazione adottata nell'ambito della metodologia di analisi V.T.A. precedentemente citata e se ne consiglia l'abbattimento immediato.

Foto n°6: il tiglio ha numerosi ricacci lungo il fusto, sintomo di problemi sulla chioma.

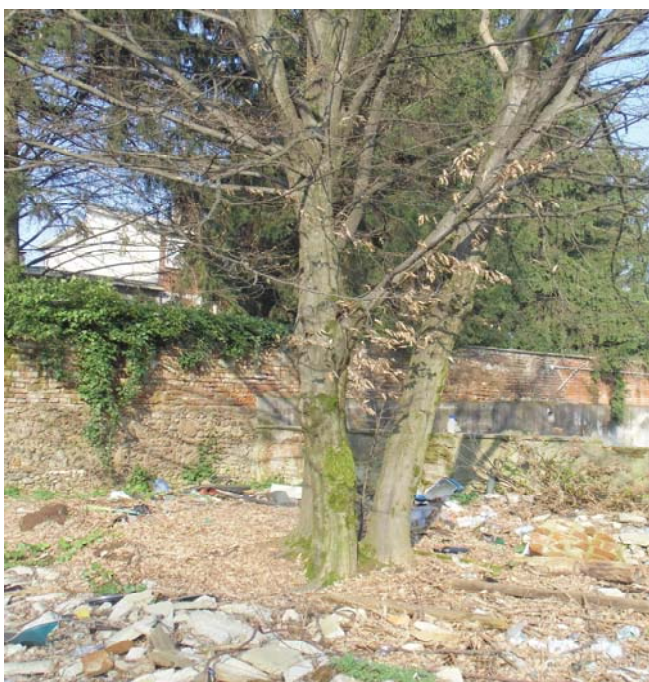
N°7 carpino bianco (*Carpinus betulus*): questo soggetto di probabile piantagione, ha 3 fusti che presentano però diverse carie fungine del legno che ne possono provocare la caduta; l'albero è abbastanza vicino al confine ovest (foto n°7).

I risultati dell'indagine visiva fanno sì che questo albero venga collocato nella classe D corrispondente al grado di rischio di stabilità secondo la classificazione adottata nell'ambito della metodologia di analisi V.T.A. precedentemente citata e se ne consiglia l'abbattimento immediato.

Foto n°7: il carpino con i tre fusti ha diverse carie del legno sui fusti.

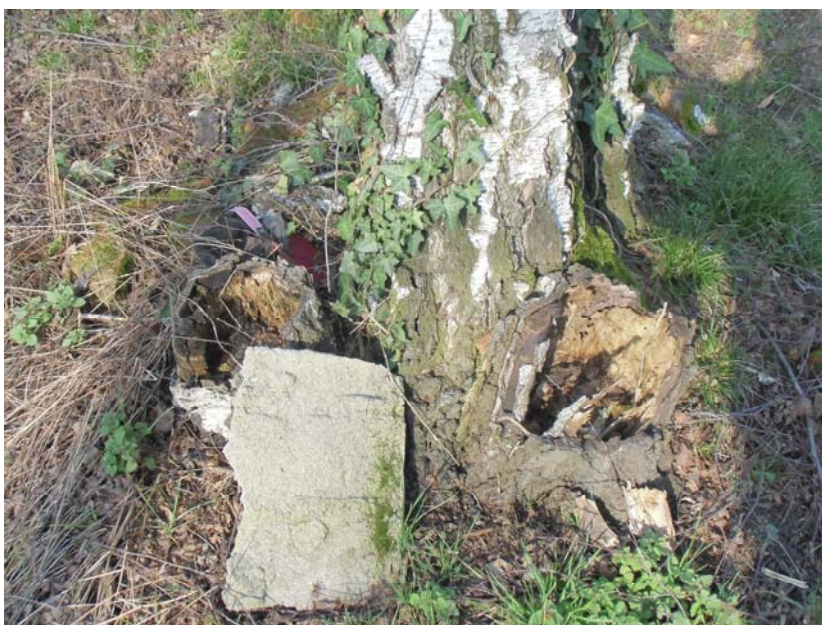
N°8 betulla (*Betula pendula*): questa pianta pioniera nata forse da seme era formata in origine da 4 fusti; ora due sono stati tagliati e si è formata un'ampia carie basale al colletto che può compromettere la stabilità dei due fusti rimasti (foto n°8).

I risultati dell'indagine visiva fanno sì che questo albero venga collocato nella classe D corrispondente al grado di rischio di stabilità secondo la classificazione adottata nell'ambito della metodologia di analisi V.T.A. precedentemente citata e se ne consiglia l'abbattimento immediato.

Foto n°8: la betulla con le gravi carie del legno al colletto.

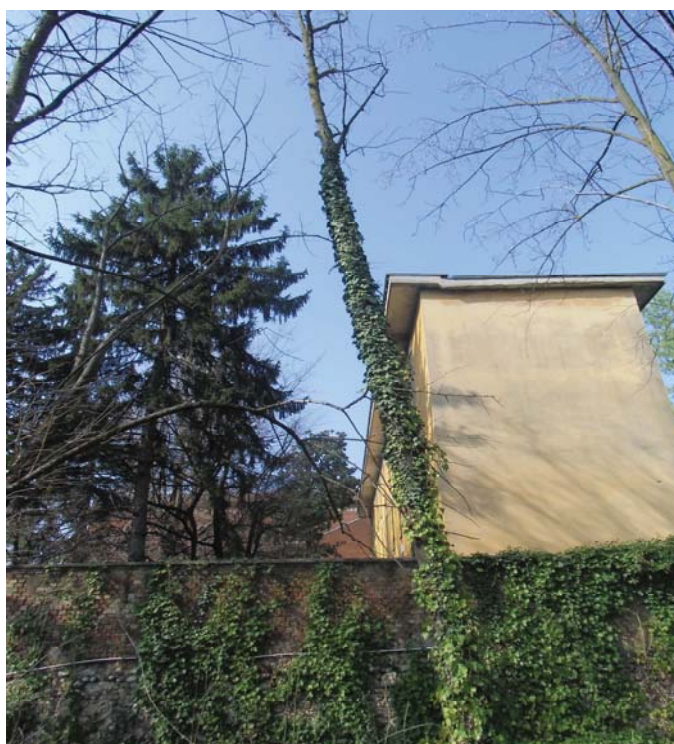
N°12 albero dei tulipani: ha una vegetazione piuttosto scarsa ed il fusto è inclinato e ricoperto di edera (foto n°9); inoltre ha delle carie sul colletto che non danno alcuna garanzia sulla sua stabilità. I risultati dell'indagine visiva fanno sì che questo albero venga collocato nella classe D corrispondente al grado di rischio di stabilità secondo la classificazione adottata nell'ambito della metodologia di analisi V.T.A. precedentemente citata e se ne consiglia l'abbattimento immediato.

Foto n°9: questo albero è molto filato, cioè con vegetazione debole e portata solo all'apice.

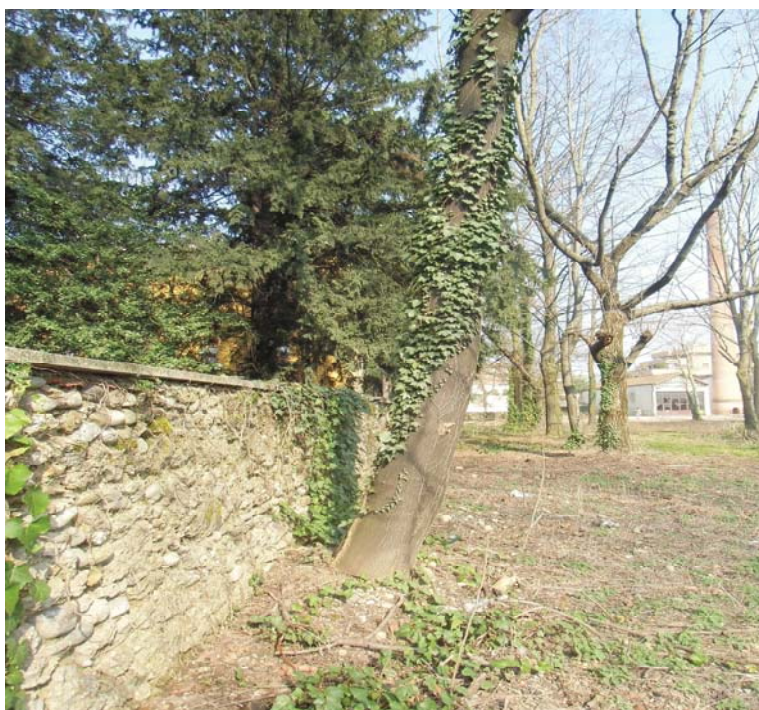
N°16 ailanto (*Ailanthus altissima*): questa pianta pioniera nata da seme a ridosso del muro di confine (foto n°10), ha il colletto affiorante ed il fusto ricoperto di edera

I risultati dell'indagine visiva fanno sì che questo albero venga collocato nella classe D corrispondente al grado di rischio di stabilità secondo la classificazione adottata nell'ambito della metodologia di analisi V.T.A. precedentemente citata e se ne consiglia l'abbattimento immediato.

Foto n°10: l'ailanto cresce a ridosso del muro di confine ed è inclinato.

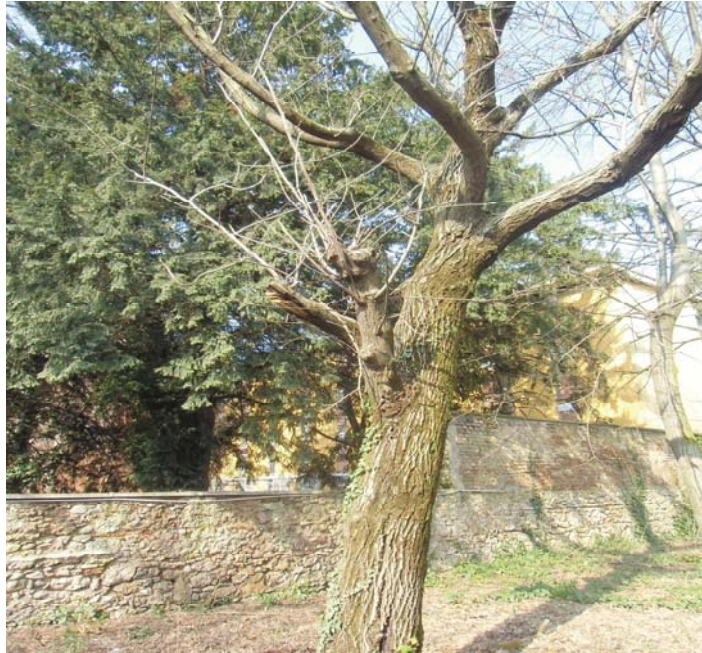
N°17 noce europeo (*Juglans regia*): specie poco adatta per crescere in filare con questi sestri d'impianto così ravvicinati; infatti ha molti rami secchi e qualche ramo ha già subito il capitozzo (foto n°11). Ha delle scortecciature lungo il fusto.

I risultati dell'indagine visiva fanno sì che questo albero venga collocato nella classe C/D corrispondente al grado di rischio di stabilità secondo la classificazione adottata nell'ambito della metodologia di analisi V.T.A. precedentemente citata e se ne consiglia l'abbattimento immediato.

Foto n° 11: il noce ha rami secchi e capitozzati.

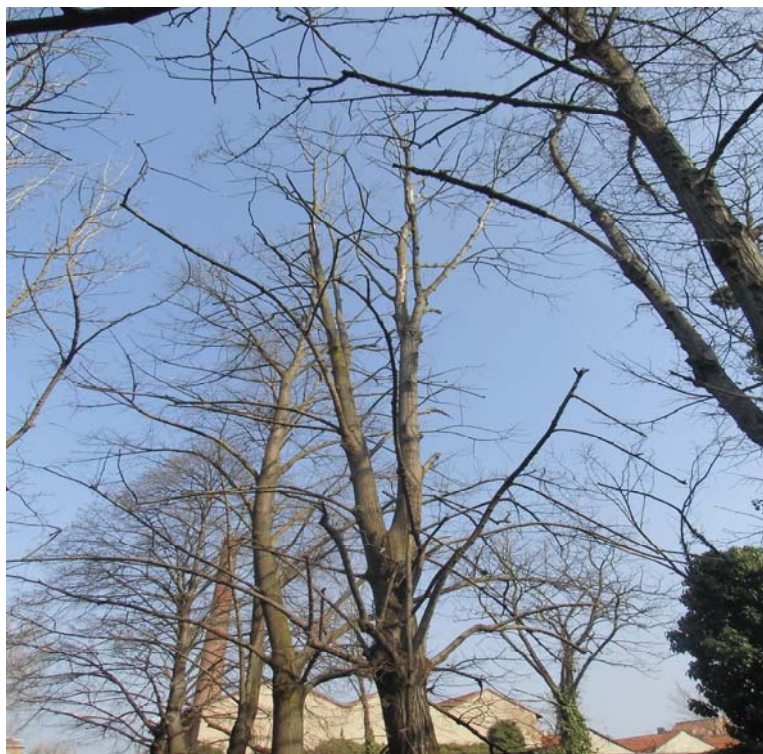
N°20 tiglio comune: ultimo soggetto di questo breve filare anch'esso morto (foto n°12).

I risultati dell'indagine visiva fanno sì che questo albero venga collocato nella classe D corrispondente al grado di rischio di stabilità secondo la classificazione adottata nell'ambito della metodologia di analisi V.T.A. precedentemente citata e se ne consiglia l'abbattimento immediato.

Foto n° 12: il tiglio morto al centro dell'immagine.

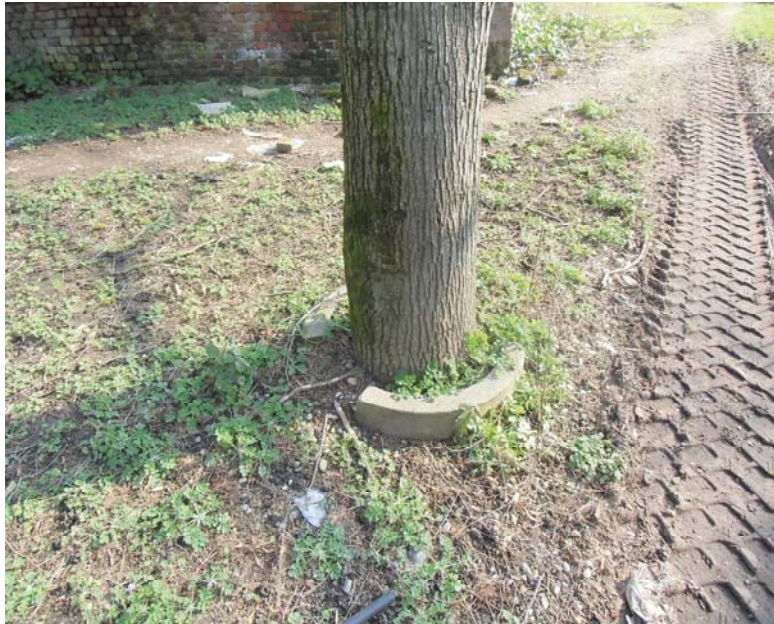
N°22 tiglio comune: questo secondo tiglio del filare ha un anello in cemento che sta strozzando il colletto (foto n°13).

I risultati dell'indagine visiva fanno sì che questo albero venga collocato nella classe C/D corrispondente al grado di rischio di stabilità secondo la classificazione adottata nell'ambito della metodologia di analisi V.T.A. precedentemente citata e se ne consiglia l'abbattimento immediato.

Foto n°13: il tiglio appare strozzato al colletto per l'anello di cemento.

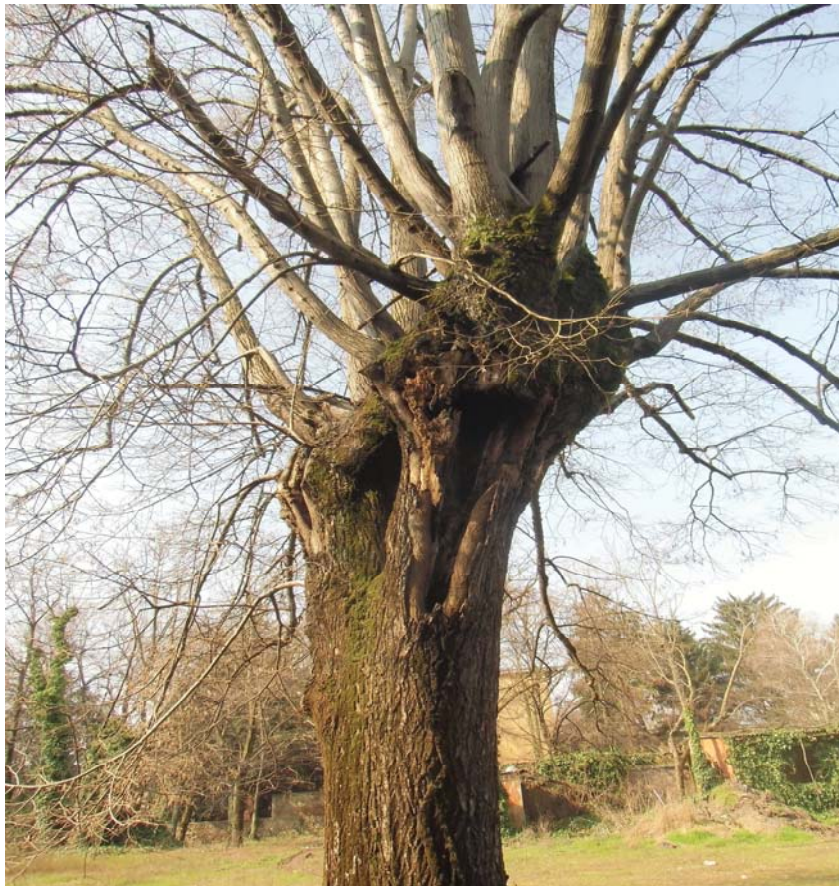
N°33 tiglio comune: questo albero collocato quasi al centro di un vecchio cortile tra i corpi di fabbrica, ha un bel portamento ed apparentemente sembra in buona salute. Ad un esame più attento sono state osservate all'impalcatura, diverse grosse cavità cariate che possono pregiudicarne la stabilità (foto n°14).

I risultati dell'indagine visiva fanno sì che questo albero venga collocato nella classe C/D corrispondente al grado di rischio di stabilità secondo la classificazione adottata nell'ambito della metodologia di analisi V.T.A. precedentemente citata e se ne consiglia l'abbattimento immediato.

Foto n°14: all'impalcatura questo tiglio, ha delle gravi cavità cariate.

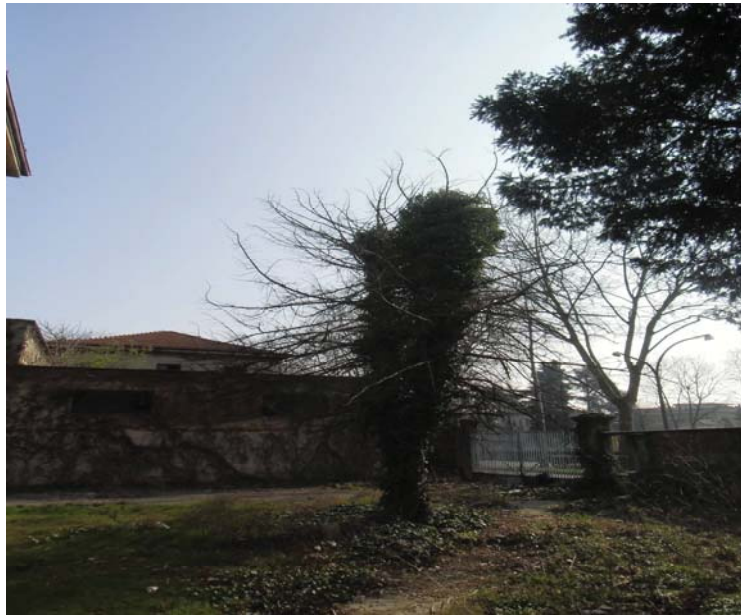
N°35 tasso: l'altro soggetto è però morto da tempo (foto n°15).

I risultati dell'indagine visiva fanno sì che questo albero venga collocato nella classe D corrispondente al grado di rischio di stabilità secondo la classificazione adottata nell'ambito della metodologia di analisi V.T.A. precedentemente citata e se ne consiglia l'abbattimento immediato.

Foto n°15: il tasso morto nella parte prospiciente l'edificio.

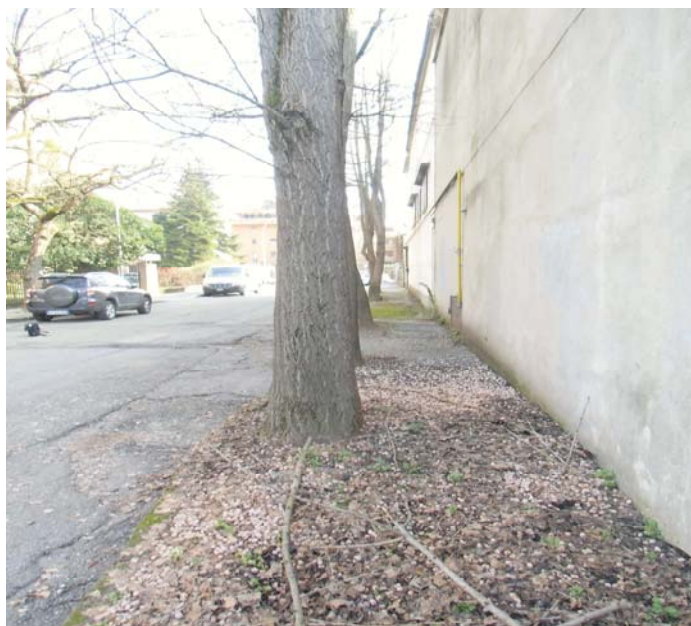
E' una pianta dioica presenta cioè esemplari femminili e maschili separati su soggetti separati; in questo filare sono presenti 5 maschi ed una femmina (foto n°16). La femmina, contrassegnata con il numero 37, è poco gradita in parchi e viali alberati perchè produce un frutto maleodorante in ottobre, infatti in seguito alla maturazione si produce l'acido butirrico che è responsabile di questo cattivo odore.

Foto n°16: l'ultimo esemplare del filare è una femmina, lo si denota dai numerosi frutti alla base della chioma.

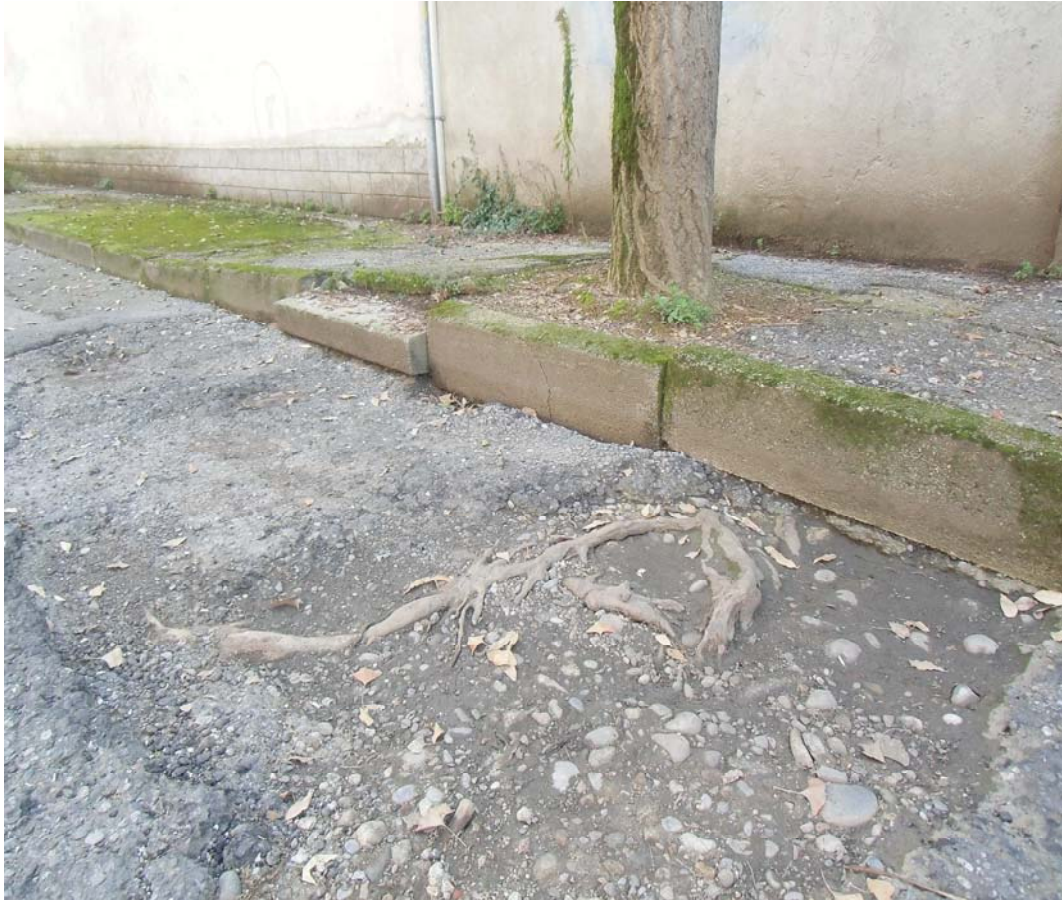
Foto n°17: la pianta di ginkgo ha sollevato le radici, portando al movimento del cordolo e dell'asfalto.

In conclusione si consiglia di procedere all'abbattimento di tutte le piante, in previsione dell'apertura del cantiere che sicuramente causerebbe ulteriori danni alle piante rimaste, quando addirittura l'albero non si verrebbe a trovare nell'area di nuove costruzioni.

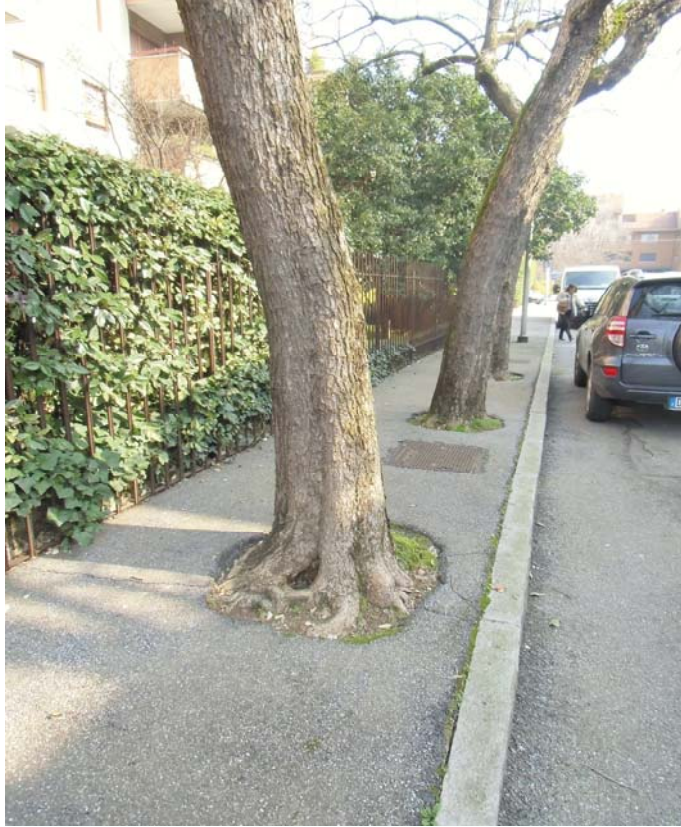
Foto n° 18: il breve filare di catalpe, è collocato in mezzo al marciapiede.
