STATO DI CONSERVAZIONE / DEGRADO

Tavola n° 10_D																									
SCALA DISEGNO 1/100																									
Rilievo	Data																								
Aggiorn 1	Nov 08																								
Aggiorn 2	Sett 09																								
Disegn	Valutatore

PROSPETTO SUD

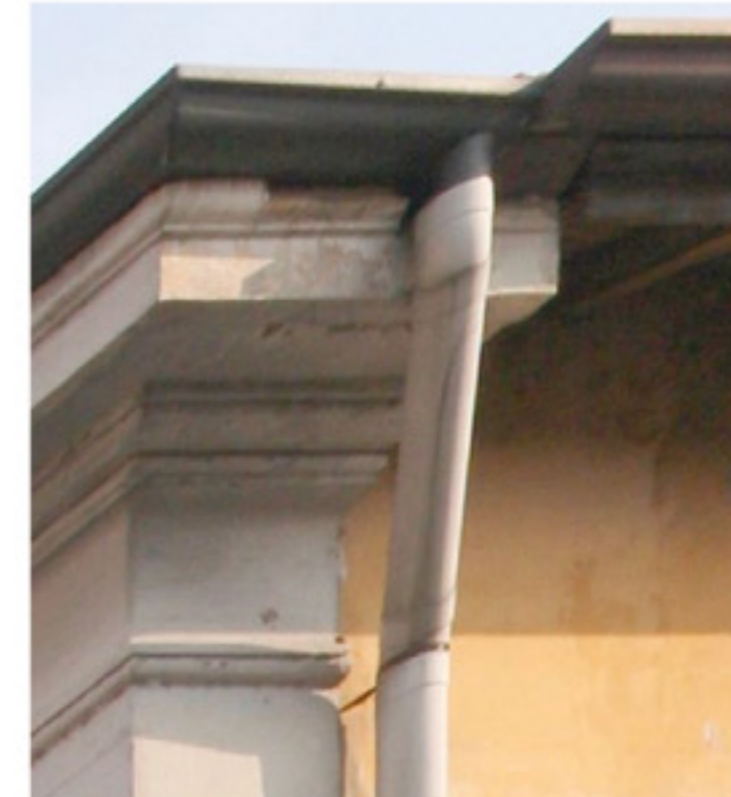
Particolare delle lesene orizzontali realizzate con mattoni e modellate in opera con malta di cemento, ricoperta da pitture successive. Come per gli altri elementi, il dilavamento e l'attacco chimico dovuto agli agenti atmosferici, il degrado per azione del gelo /disgelo, hanno portato al degrado sia delle tinteggiature sia dell'intonaco in più porzioni.

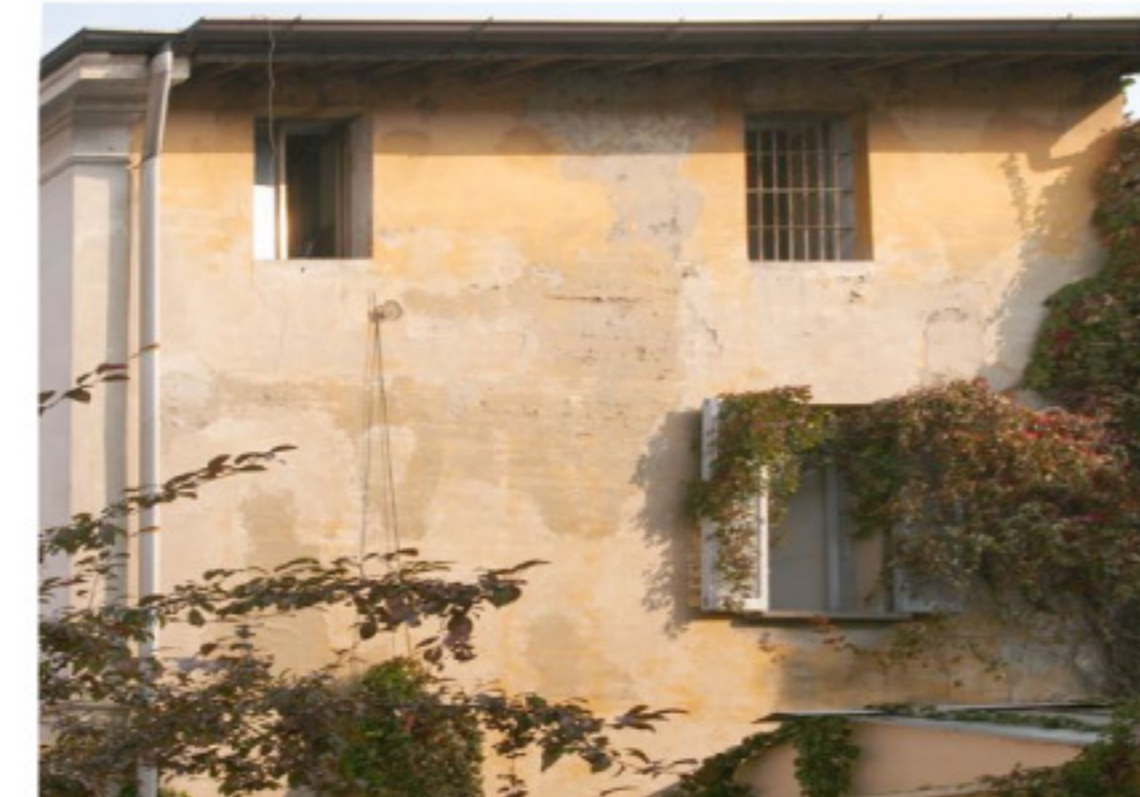
Particolare dell'intonaco realizzato con più strati sovrapposti su base di muratura in mattoni. Come per gli altri elementi, l'attacco biologico e chimico dovuto agli agenti atmosferici e la cristallizzazione dei sali all'interno degli elementi hanno portato alla fessurazione dell'intonaco ma anche a fenomeni di estofazione con conseguente distacco di uno o più strati superficiali.

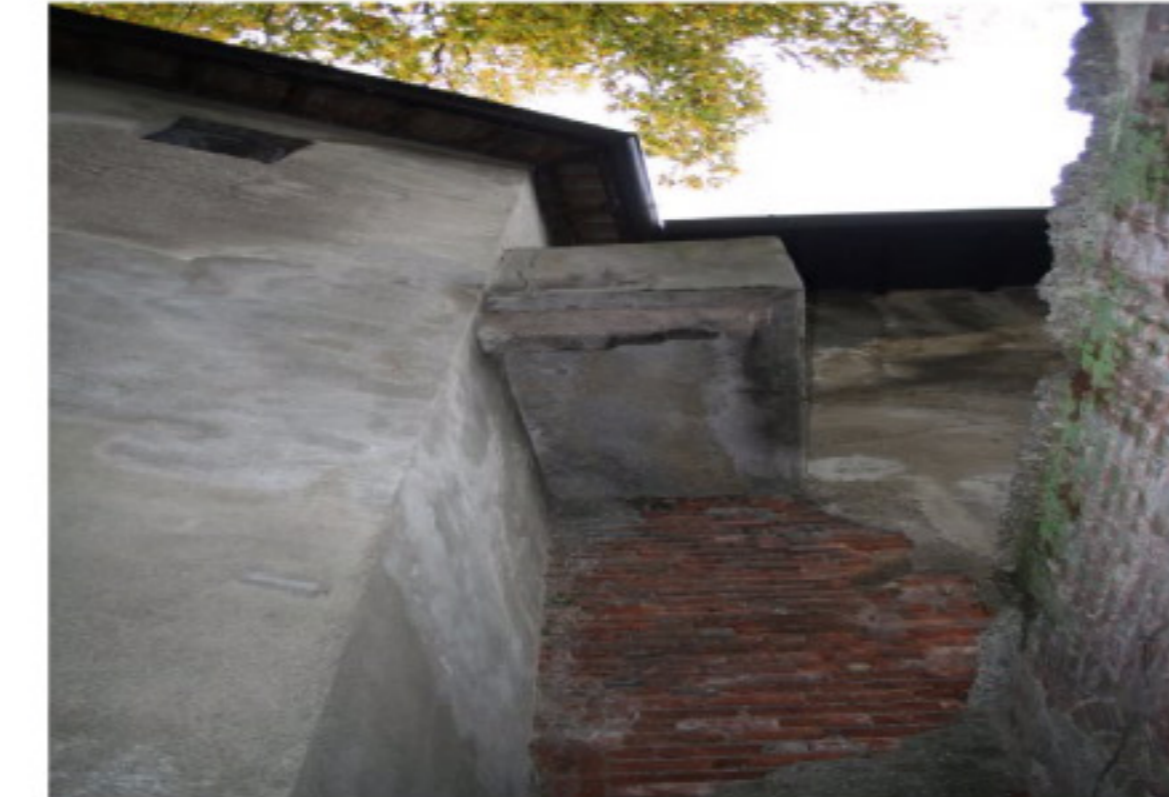
La facciata attuale (non originaria) è realizzata da intonaco cementizio, rappazzato più volte e con caratteristiche chimico fisiche non omogenee. La presenza localizzata di umidità, il diverso modulo elastico rispetto alla muratura con giunti in malta di calce, e fenomeni localizzati di subefflorescenza, hanno causato distacchi diffusi, di cui, una parte, si evidenzia con la caduta del materiale, altri invece, non sono direttamente visibili, ma percepibili con battiture superficiali soprattutto in corrispondenza dei rigonfiamenti. Questi fenomeni, hanno portato alla fessurazione dell'intonaco permettendo all'acqua di percolare all'interno, raggiungendo e causando un'inizio di degrado anche allo strato di mattoni. La presenza di macchie, depositi e sporco non permettono di valutare dal basso lo stato di conservazione degli elementi portanti lapidei del balcone.

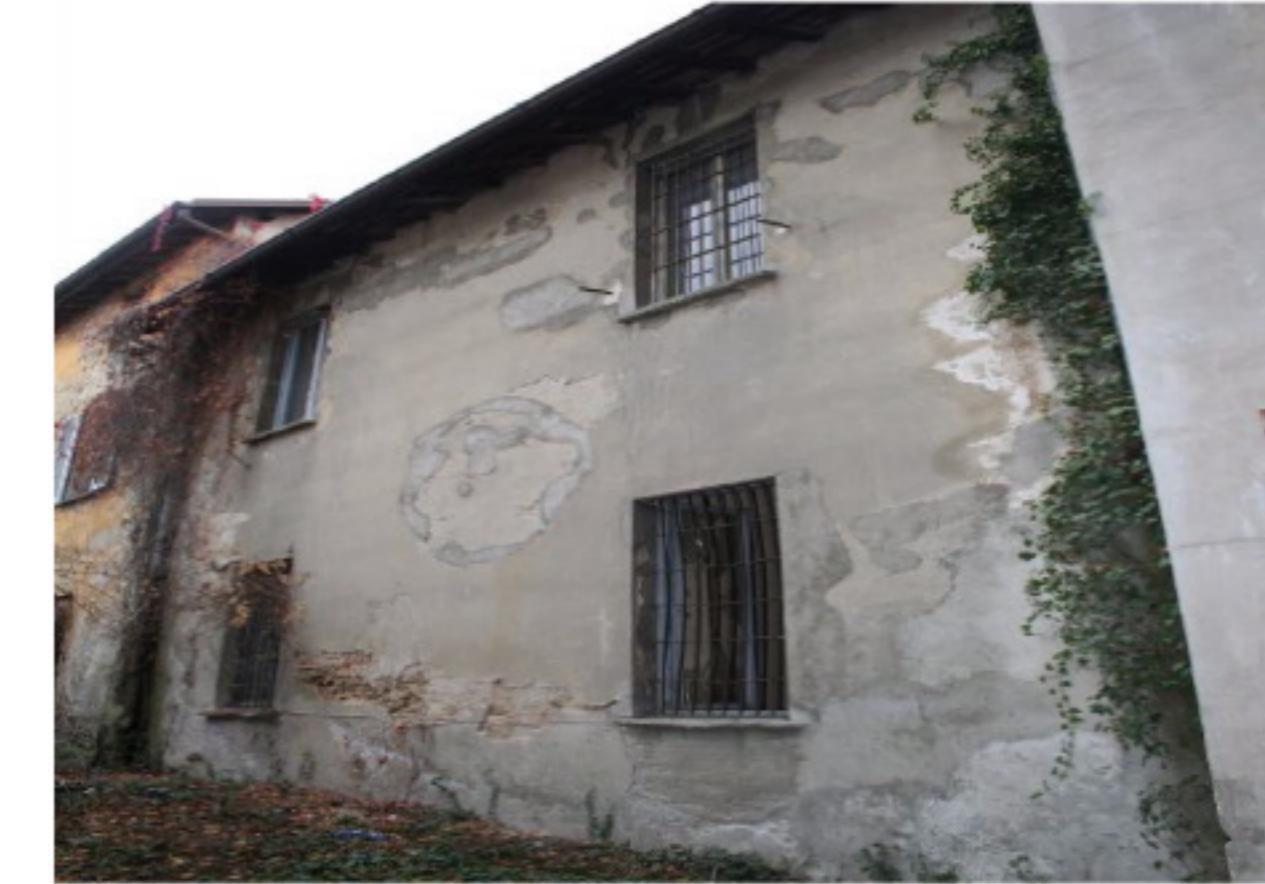
Particolare della parete caratterizzata dalla presenza di fenomeni di efflorescenza, caratterizzati dalla formazione di sostanze, dal colore biancastro e di aspetto cristallino e da fenomeni di sub-efflorescenza con cristallizzazione all'interno del materiale provocando il distacco dell'intonaco, permettendo all'acqua di percolare all'interno, raggiungendo e causando un'inizio di degrado anche allo strato di mattoni. Inoltre, è possibile notare, nella parte inferiore della parete l'umidità di risalita capillare, tale fenomeno accentua le alterazioni delle efflorescenze.

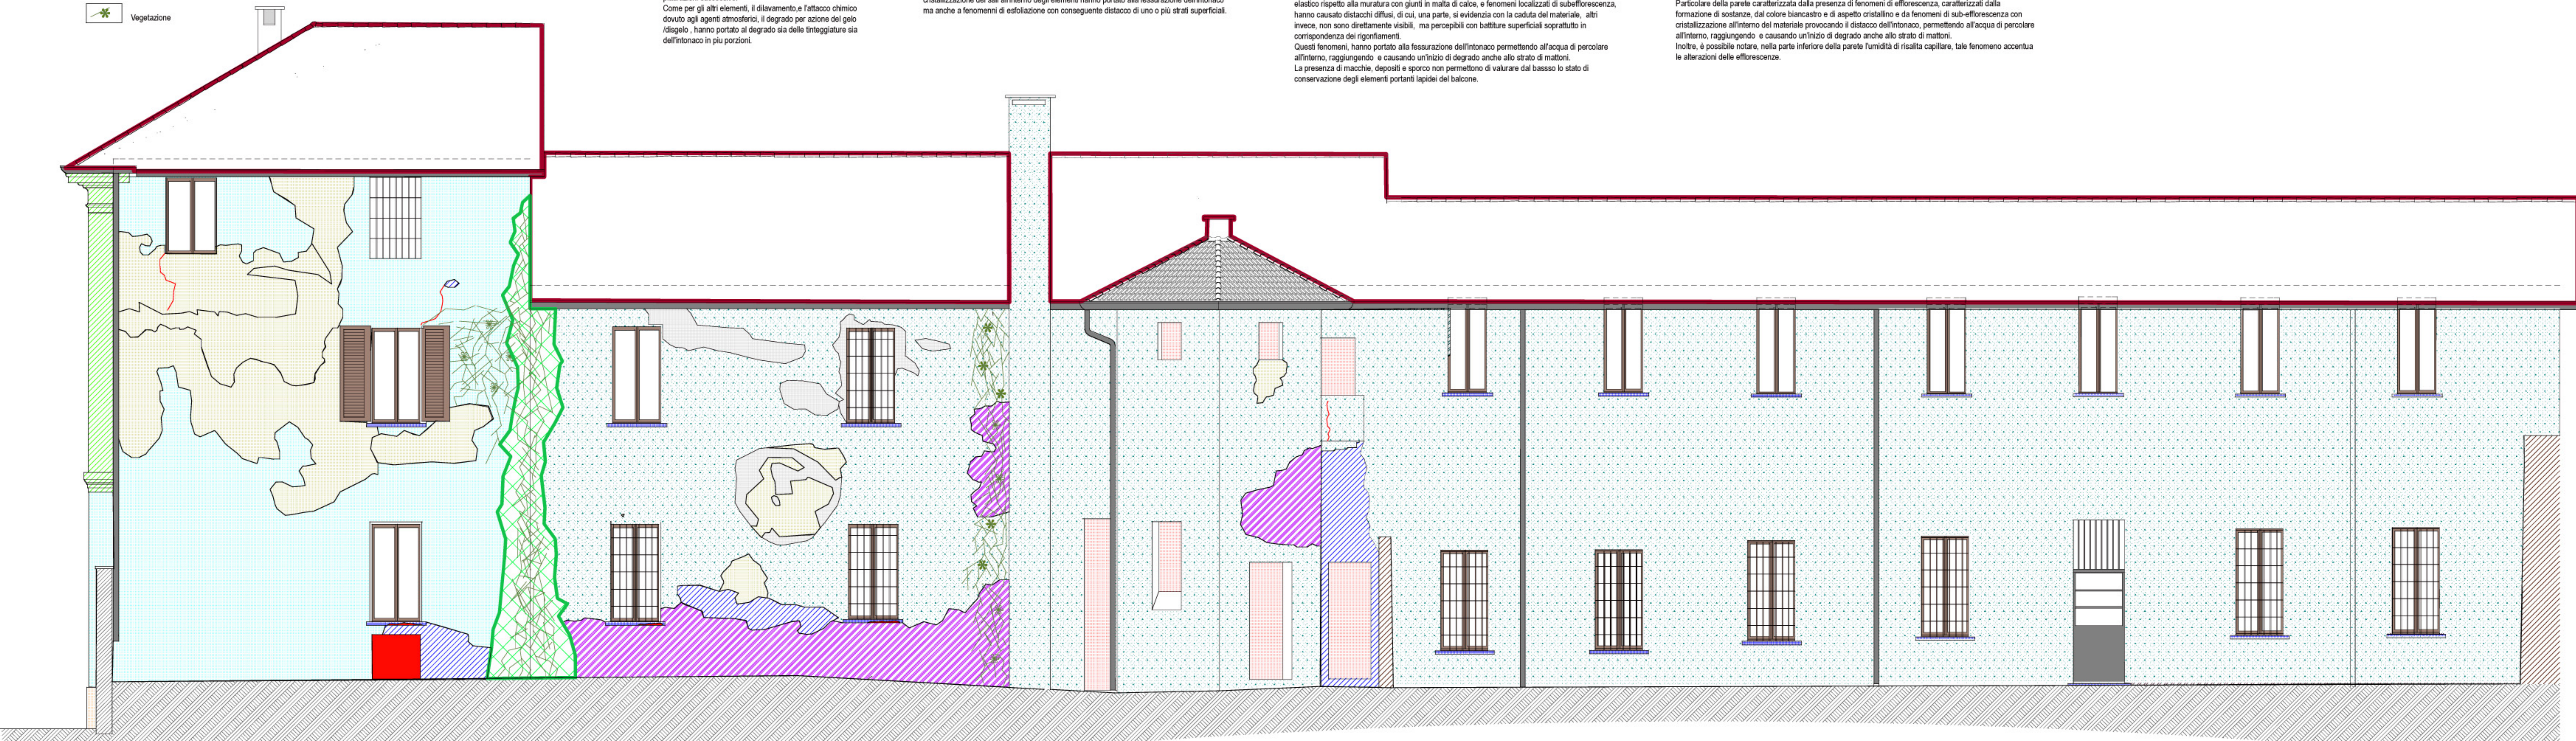
Tutto l'intonaco di facciata è costituito da vari strati di intonaco con presenza di cemento (non originale), rappazzato più volte e con caratteristiche chimico fisiche non omogenee. La presenza localizzata di umidità, il diverso modulo elastico rispetto alla muratura e fenomeni localizzati di subefflorescenza, hanno causato distacchi diffusi, di cui, una parte si evidenzia con la caduta di materiali, mentre altri non sono direttamente visibili ma percepibili con battiture superficiali, soprattutto in corrispondenza dei rigonfiamenti. Lo stato di degrado è abbastanza omogeneo e diffuso su tutta la superficie
