COMMITTENTE:
 Comune di Monza

OGGETTO:
Rilievo Ex Caserma S. Paolo

CONTENUTO:
Rilievo Degrado - Prospetto piazza

SCALA DISEGNO:
Tavola n° 8D
1/100

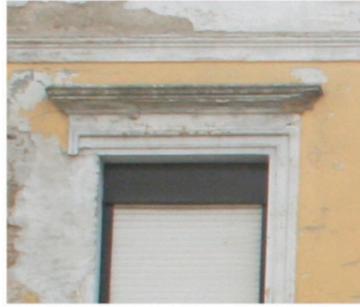
- Intonaco su lesene con degrado come in facciata (come sotto)
- Tutto l'intonaco di facciata è costituito da vari strati di intonaco con presenza di cemento (non originale), rappezzato più volte e con caratteristiche chimico fisiche non omogenee. La presenza localizzata di umidità, il diverso modulo elastico rispetto alla muratura e fenomeni localizzati di subefflorescenza, hanno causato distacchi diffusi, di cui una parte si evidenzia con la caduta di materiali, mentre altri non sono direttamente visibili ma percepibili con battiture superficiali, soprattutto in corrispondenza dei rigonfiamenti. Lo stato di degrado è abbastanza omogeneo e diffuso su tutta la superficie.

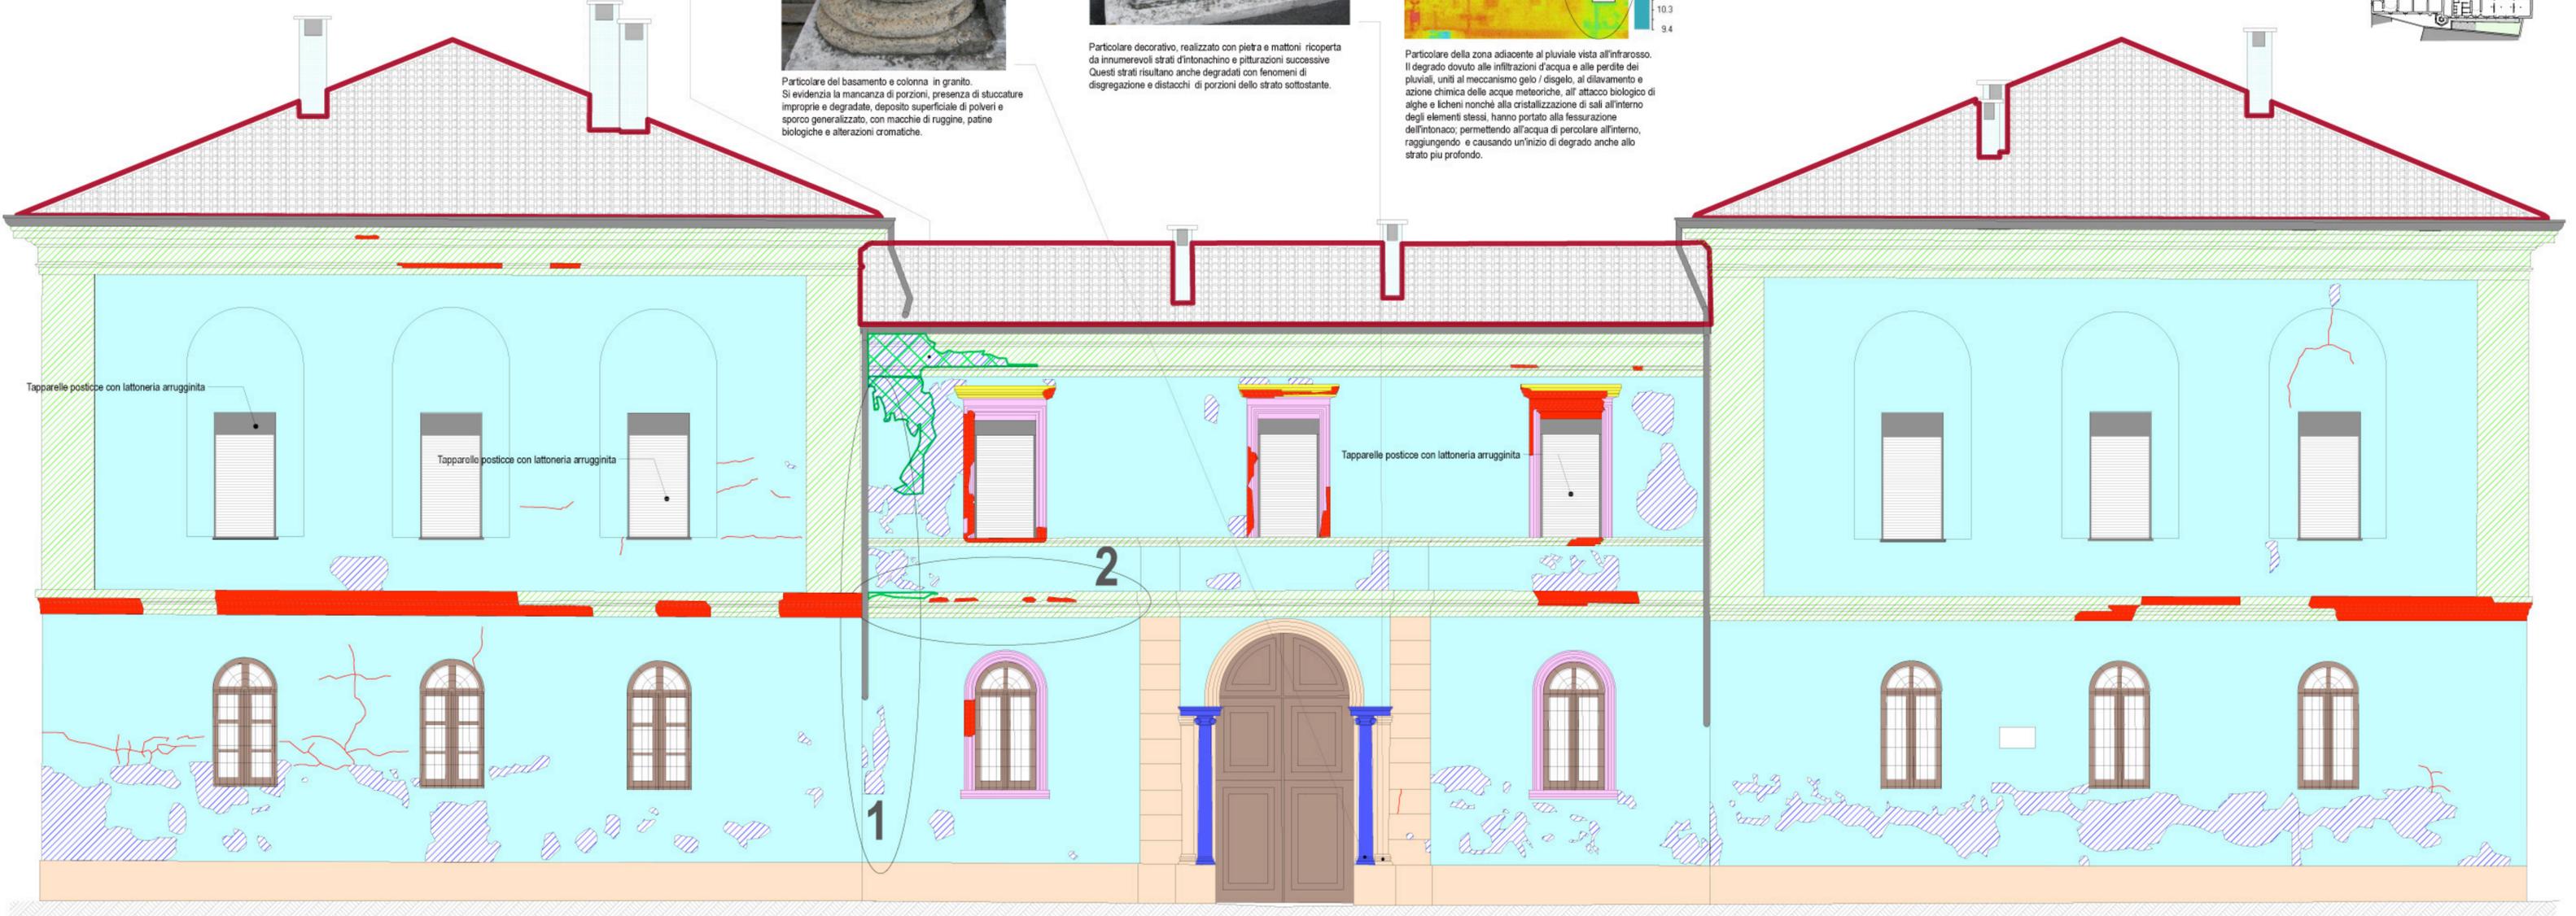
PROSPETTO SU PIAZZA S. PAOLO

- Distacchi intonaco con mancanza anche di porzioni
- Lesioni
- Copertura in cotto con elementi degradati e tipologia impropria
- Croste nere
- Zoccolatura e decorazioni in malta cementizia ricoperta di intonachino plastico tipo "terranova"

- Elementi decorativi in cemento ricoperti da diversi strati di tinteggiature
- Mancanze elementi decorativi
- Zone in fase di esfoliazione e/o polverizzazione

- Elementi decorativi in cemento molto degradati
- Latteneria ed elementi metallici degradati
- Depositi superficiali, presenza di patina biologica e croste in corrispondenza delle zone con ristagno umidità

- Elementi in pietra, con mancanza di porzioni, presenza di stuccature improprie e degradate, deposito superficiale di polveri e sporco generalizzato, con macchie di ruggine, patine biologiche e alterazioni cromatiche
