<p>COMUNE DI MONZA Settore Attuazione Piano dei Servizi, Manutenzione Edifici e Impianti Sportivi Servizio Progettazione Edilizia</p>		Tavola n.	b
<p>PROGETTO ESECUTIVO</p> <p>INTERVENTO DI RIMOZIONE AMIANTO AMBITO 1 - AMBITO 2 CDE VIA BUONARROTI - EX MACCELLO STATO DI FATTO - DOCUMENTAZIONE FOTOGRAFICA</p>		Data	Marzo 2016
<p>Il Progettista Arch. Carlo Cespi</p>		Aggiornamenti	
<p>Il Responsabile del Progettamento Arch. Bruno Castuade</p>		Scala	1:200 / 1:2000
<p>Il Disegnatore Ing. Giuseppe Pisang</p>		Note

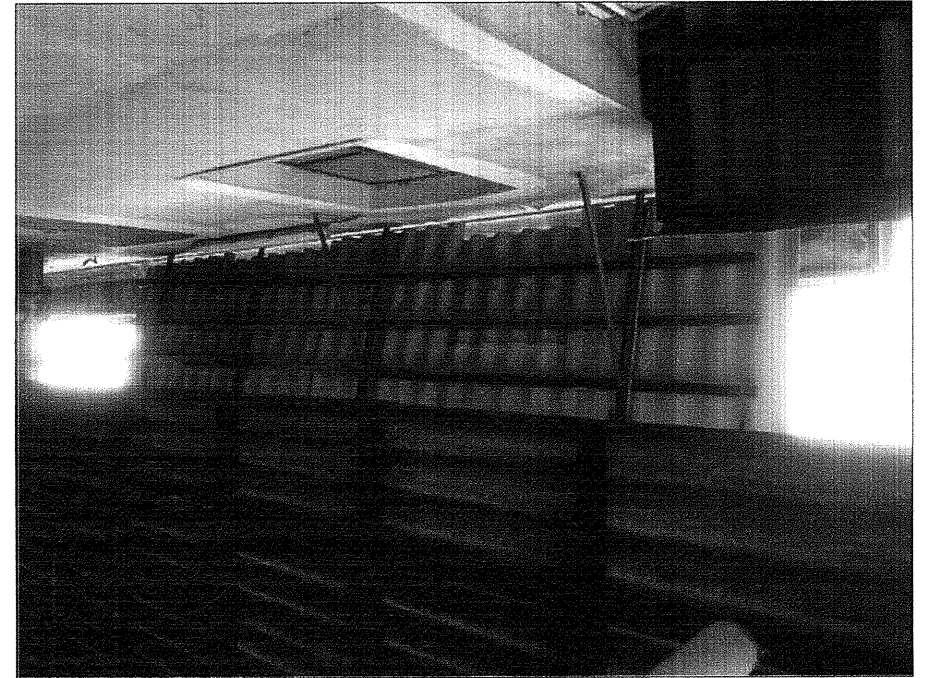
Particolare dei pannelli in amianto
