COMUNE DI MONZA
Istanza di modifica al P.I.I.
Ex Feltrificio Scotti - Viale C. Battisti

PROGRAMMA INTEGRATO D'INTERVENTO N. 19

RELAZIONE AGRONOMICA

“EX Feltrificio Scotti” - Viale Cesare Battisti

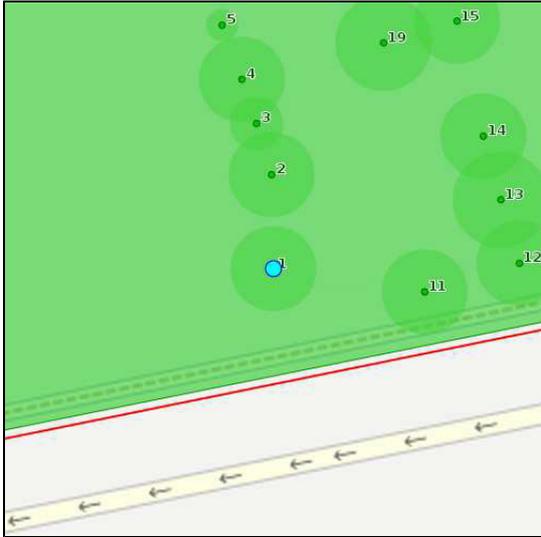
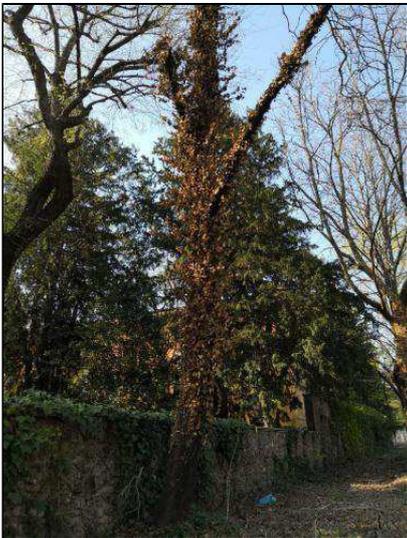
Nr. pianta 1		Cartellino	
Proprietà Area di proprietà

Tassonomia Ailanthus altissima (Ailanto)			
Sito di crescita tappeto erboso			
Altezza 18,00 m		Ø chioma 8,00 m	
Ø tronco 58 cm		Circ. tronco 182 cm	
Stato pianta Pianta viva			
Modalità età Stimato		Età pianta 5 calcolata	
Data stima 29/03/2019		Età stimata 5

VTA - Data: 29/03/2019 **CPC: D - Gravità estrema**

Tipo Primo VTA strumentale	
Sito di crescita tappeto erboso	
Stato vegetativo 3 - Deperiente, pianta in deperimento irreversibile	
Altezza 18,00 m	
Ø chioma 8,00 m	
Ø tronco 58 cm	
Circ. tronco 182 cm	
Note Esemplare radicato in prossimità di muro perimetrale con fusto fortemente inclinato. Chioma sbilanciata ed asimmetrica. Esemplare a rischio stabilità, se ne predispone l'abbattimento

Radici Radici esposte (2), Marciume (1), Superficiali (2), Sollevamenti radicali (2)
Colletto Danni alla corteccia (1), Ferita (2)
Tronco Ferita (3), Danni alla corteccia (1)
Castello Ferita (2)
Branche Posizione asimmetria Ovest (1), Dissecamento (2)
Chioma Asimmetria (3), Branche compromesse (2)
Interferenze Ostacoli per edifici (3)

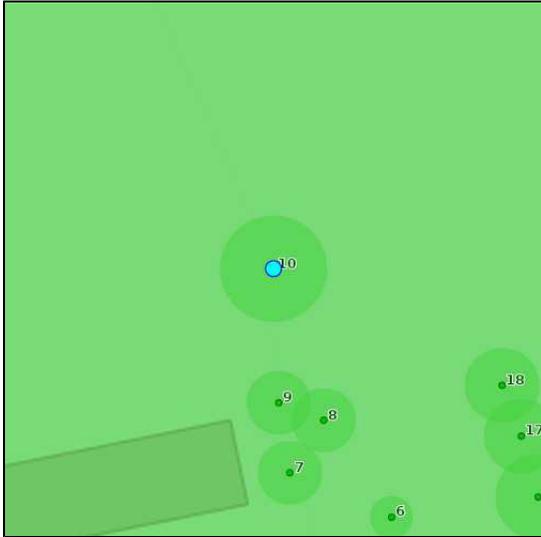
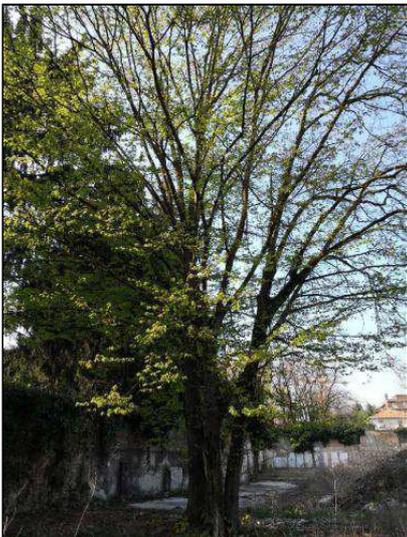
Nr. pianta 10	Cartellino
Proprietà Area di proprietà

Tassonomia Carpinus betulus (Carpino bianco)	
Sito di crescita tappeto erboso	
Altezza 16,00 m	Ø chioma 10,00 m
Ø tronco 31 cm	Circ. tronco 97 cm
Stato pianta Pianta viva	
Modalità età Stimato	Età pianta 5 calcolata
Data stima 29/03/2019	Età stimata 5
Note pianta policormica con apparato radicale superficiale i fusti risultano fidati sinuosi asimmetrici con presenza di cavità e ferite esposte. La chioma è risultata fidata asimmetrica con presenza di Branca secche da rimuovere. Si consiglia approfondimento strumentale

CPC: C - Gravità moderata

Tipo Primo VTA strumentale		
Sito di crescita tappeto erboso		
Stato vegetativo 1- Leggermente alterato, piccole ferite ed alterazioni, poco legno morto nella c		
Altezza 16,00 m		
Ø chioma 10,00 m		
Ø tronco 31 cm		
Circ. tronco 97 cm		
Note pianta policormica con apparato radicale superficiale. i fusti risultano filati sinuosi e asimmetrici con presenza di cavità e ferite esposte. La chioma è risultata filata asimmetrica con presenza di branche secche da rimuovere. Si consiglia approfondimento strumentale

Radici Superficiali (2), Sollevamenti radicali (1), Ferite visibili (2)
Colletto Ferita (2), colletto interrato (1)
Tronco Ferita (2)
Branche Dissecamento (2), Cavità (1)
Chioma Asimmetria (2)

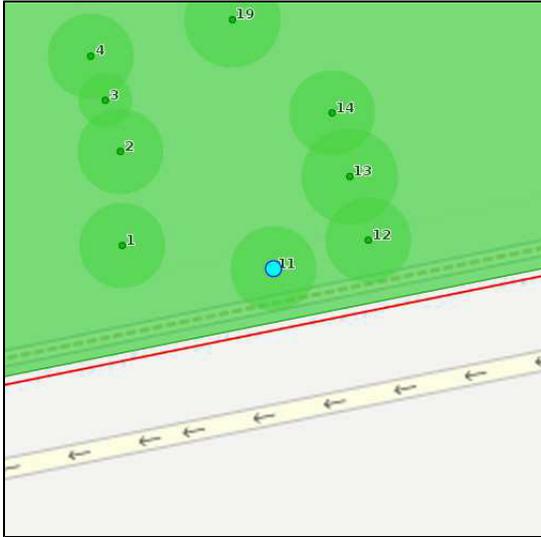
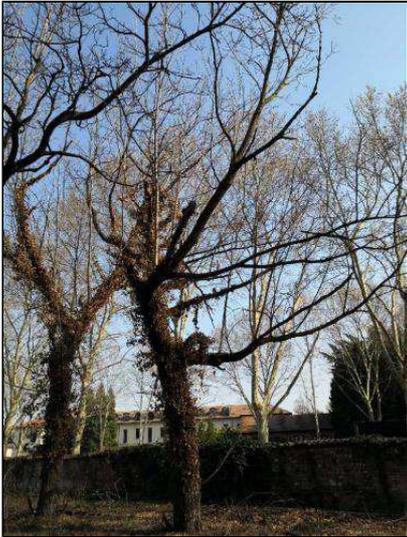
Nr. pianta 11	Cartellino
Proprietà Area di proprietà

Tassonomia Juglans nigra (Noce nero)	
Sito di crescita tappeto erboso	
Altezza 15,00 m	Ø chioma 8,00 m
Ø tronco 54 cm	Circ. tronco 170 cm
Stato pianta Pianta viva	
Modalità età Stimato	Età pianta 5 calcolata
Data stima 29/03/2019	Età stimata 5
Note Esemplare radicato in gruppo puro fortemente stentato in fase di completa disseccamento con numerosi ricacci la chioma e risulta sbilanciata asimmetrica. Se ne predispone l'abbattimento

CPC: D - Gravità estrema

Tipo Primo VTA strumentale	
Sito di crescita tappeto erboso	
Stato vegetativo 4 - Pianta moriente o morta	
Altezza 15,00 m	
Ø chioma 8,00 m	
Ø tronco 54 cm	
Circ. tronco 170 cm	
Note Esemplare radicato in gruppo puro, fortemente stentato ed in fase di completo disseccamento con numerosi ricacci. la chioma risulta sbilanciata e asimmetrica. Se ne predispone l'abbattimento

Anomalie: (1): difetto minore, (2): difetto medio, (3): difetto grave**Radici** Superficiali (2)**Tronco** Ferita (1), Cavità (2)**Castello** Danni alla corteccia (2), Cavità (1), ferite da taglio (1)**Chioma** Asimmetria (3)

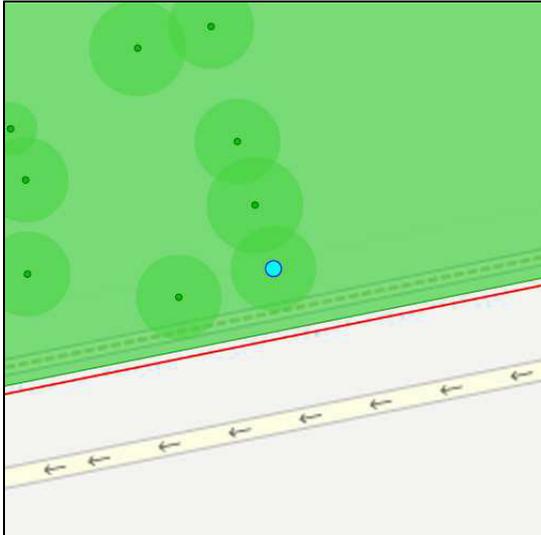
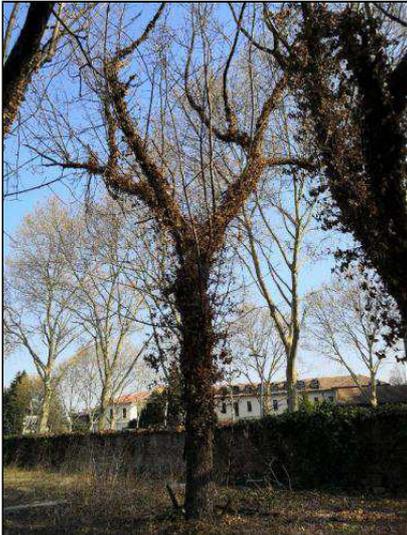
Nr. pianta 12	Cartellino
Proprietà Area di proprietà

Tassonomia Juglans nigra (Noce nero)	
Sito di crescita tappeto erboso	
Altezza 15,00 m	Ø chioma 8,00 m
Ø tronco 48 cm	Circ. tronco 151 cm
Stato pianta Pianta viva	
Modalità età Stimato	Età pianta 5 calcolata
Data stima 29/03/2019	Età stimata 5
Note Esemplare radicato in gruppo puro fortemente stentato in fase di completa disseccamento con numerosi ricacci la chioma e risulta sbilanciata asimmetrica. Se ne predispone l'abbattimento

Tipo Primo VTA strumentale	
Sito di crescita tappeto erboso	
Stato vegetativo 4 - Pianta moriente o morta	
Altezza 15,00 m	
Ø chioma 8,00 m	
Ø tronco 48 cm	
Circ. tronco 151 cm	
Note Esemplare radicato in gruppo puro fortemente stentato ed in fase di completo disseccamento con numerosi ricacci. la chioma risulta sbilanciata e asimmetrica. Se ne predispone l'abbattimento

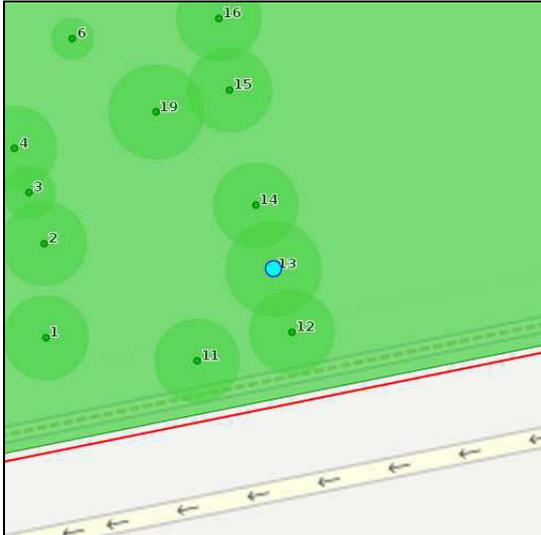
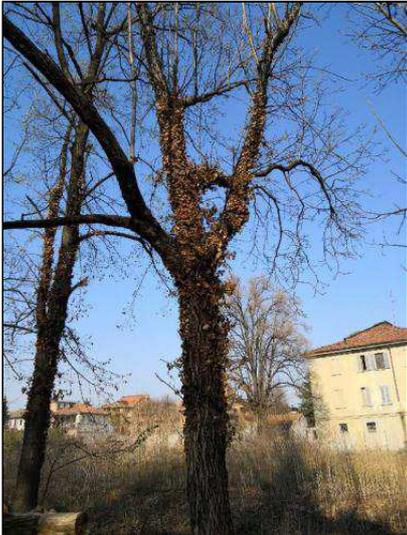
Tassonomia Juglans nigra (Noce nero)	
Sito di crescita tappeto erboso	
Altezza 18,00 m	Ø chioma 9,00 m
Ø tronco 61 cm	Circ. tronco 192 cm
Stato pianta Pianta viva	
Modalità età Stimato	Età pianta 5 calcolata
Data stima 29/03/2019	Età stimata 5
Note Esemplare radicato in gruppo puro fortemente stentato in fase di completa disseccamento con numerosi ricacci la chioma e risulta sbilanciata asimmetrica. Se ne predispone l'abbattimento

Tipo Primo VTA strumentale	
Sito di crescita tappeto erboso	
Stato vegetativo 4 - Pianta moriente o morta	
Altezza 18,00 m	
Ø chioma 9,00 m	
Ø tronco 61 cm	
Circ. tronco 192 cm	
Note Esemplare radicato in gruppo puro fortemente stentato ed in fase di completo disseccamento con numerosi ricacci. la chioma risulta sbilanciata e asimmetrica. Se ne predispone l'abbattimento	
Anomalie: (1): difetto minore, (2): difetto medio, (3): difetto grave	
Radici Radici strozzanti (2), Superficiali (2)	
Colletto Ferita (1), Cavità (3)	
Tronco Ferita (2), Carie (1)	
Branche Disseccamento (2)	
Chioma Asimmetria (3), Capitozzo (2)	
Interferenze Ostacoli per competizione con altre piante (3)

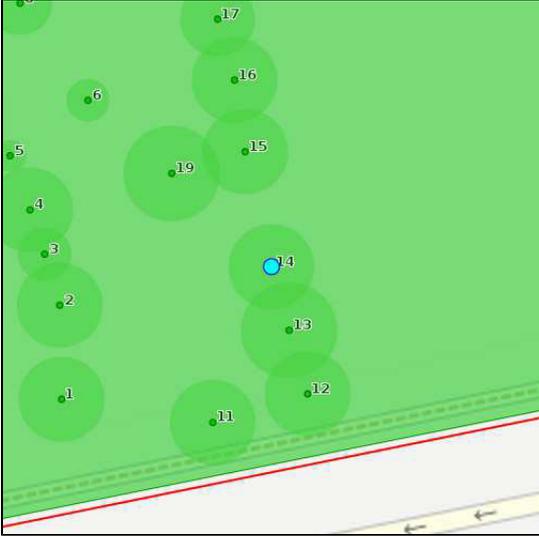
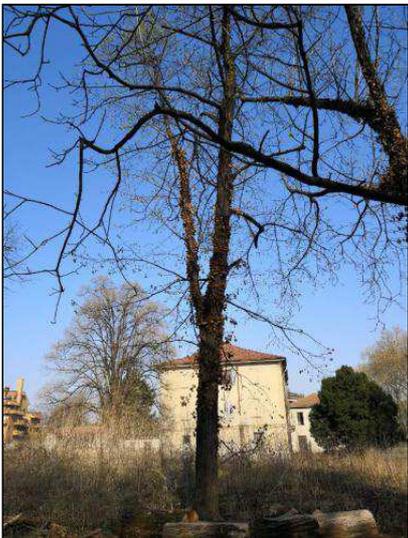
<p>Tassonomia Tilia platyphyllos (Tiglio nostrano)</p>	
<p>Sito di crescita tappeto erboso</p>	
<p>Altezza 19,00 m</p>	<p>Ø chioma 8,00 m</p>
<p>Ø tronco 46 cm</p>	<p>Circ. tronco 145 cm</p>
<p>Stato pianta Pianta viva</p>	
<p>Modalità età Stimato</p>	<p>Età pianta 5 calcolata</p>
<p>Data stima 29/03/2019</p>	<p>Età stimata 5</p>
<p>Note Esemplare radicato su filare monospecie con apparato radicale superficiale collettore strozzato a causa della presenza di cordoli il flusso risulta sfilate sinuosa Compra anche codominanti. Eseguire approfondimento strumentale</p>

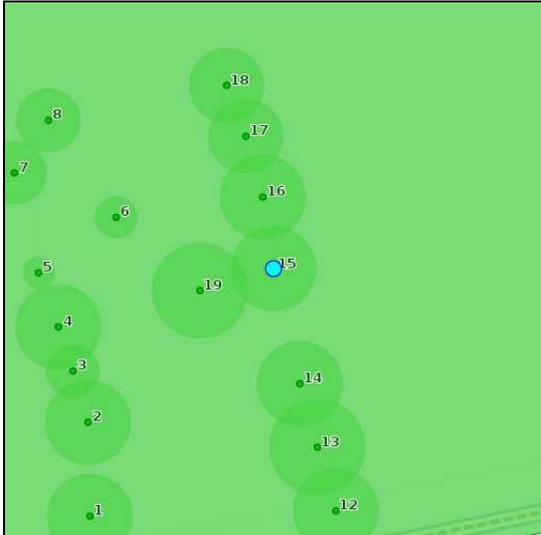
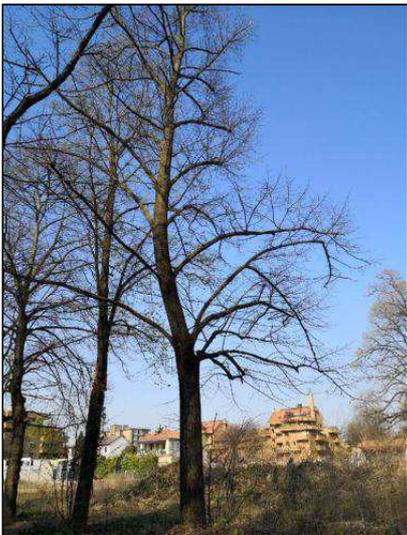
Tassonomia Tilia platyphyllos (Tiglio nostrano)	
Sito di crescita tappeto erboso	
Altezza 20,00 m	Ø chioma 8,00 m
Ø tronco 46 cm	Circ. tronco 145 cm
Stato pianta Pianta viva	
Modalità età Stimato	Età pianta 5 calcolata
Data stima 29/03/2019	Età stimata 5
Note Esemplare radicato su filare monospecie con numerosi ricacci al colletto e con apparato radicale superficiale collettore strozzato a causa della presenza di cordoli il flusso risulta sfilate sinuosa Compra anche codominanti. Eseguire approfondimento strumentale

Tipo Primo VTA strumentale	
Sito di crescita tappeto erboso	
Stato vegetativo 2 - Alterato, pianta di modesto vigore	
Altezza 20,00 m	
Ø chioma 8,00 m	
Ø tronco 46 cm	
Circ. tronco 145 cm	
Note Esemplare radicato su filare monospecie con numerosi ricacci al colletto e con apparato radicale superficiale. colletto strozzato a causa della presenza di cordoli. il fusto risulta filato sinuoso. Eseguire approfondimento strumentale	
Anomalie: (1): difetto minore, (2): difetto medio, (3): difetto grave	
Radici Superficiali (2)	
Colletto colletto interrato (2), Ferita (1)	
Tronco Ferita (2)	
Branche Dissecamento (1), Ferita (2)	
Chioma Asimmetria (2), Autoriduzione della chioma (1)	
Interferenze Ostacoli per competizione con altre piante (2)

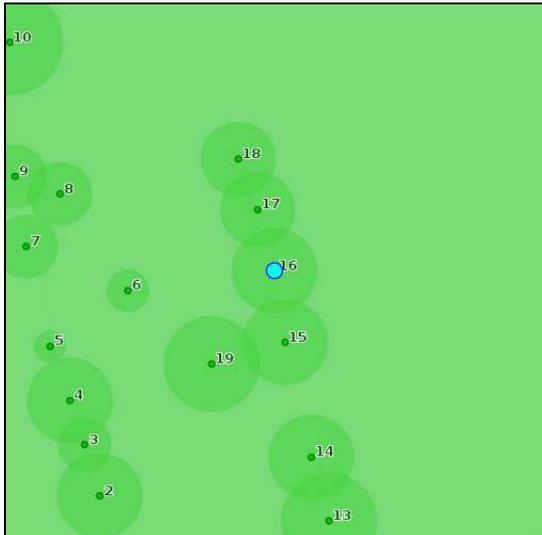
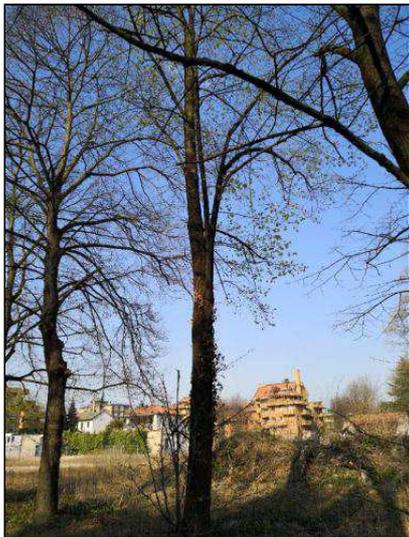
Tassonomia Tilia platyphyllos (Tiglio nostrano)	
Sito di crescita tappeto erboso	
Altezza 20,00 m	Ø chioma 8,00 m
Ø tronco 46 cm	Circ. tronco 145 cm
Stato pianta Pianta viva	
Modalità età Stimato	Età pianta 5 calcolata
Data stima 29/03/2019	Età stimata 5
Note Esemplare radicato su filare monospecie con numerosi ricacci al colletto e con apparato radicale superficiale collettore strozzato a causa della presenza di cordoli il flusso risulta sfilate sinuosa Compra anche codominanti. Eseguire approfondimento strumentale

Tipo Primo VTA strumentale	
Sito di crescita tappeto erboso	
Stato vegetativo 2 - Alterato, pianta di modesto vigore	
Altezza 20,00 m	
Ø chioma 8,00 m	
Ø tronco 46 cm	
Circ. tronco 145 cm	
Note Esemplare radicato su filare monospecie con numerosi ricacci al colletto e con apparato radicale superficiale. colletto strozzato a causa della presenza di cordoli. il fusto risulta filato sinuoso. Eseguire approfondimento strumentale

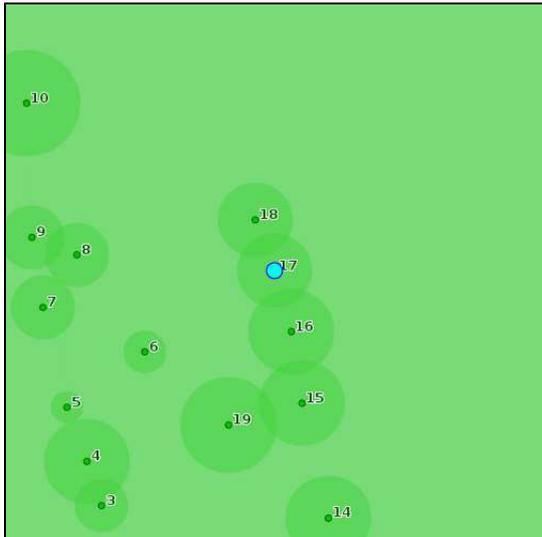
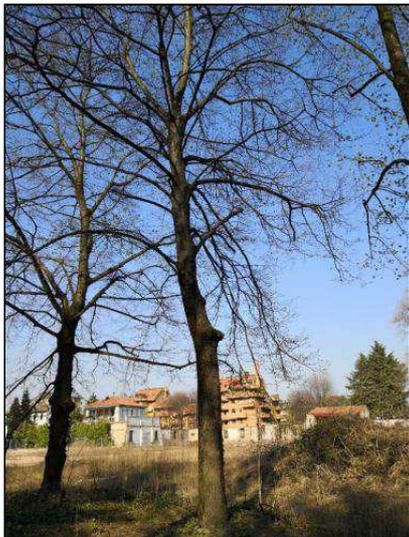
Tassonomia Tilia platyphyllos (Tiglio nostrano)	
Sito di crescita tappeto erboso	
Altezza 18,00 m	Ø chioma 7,00 m
Ø tronco 49 cm	Circ. tronco 154 cm
Stato pianta Pianta viva	
Modalità età Stimato	Età pianta 5 calcolata
Data stima 29/03/2019	Età stimata 5
Note Esemplare radicato su filare monospecie con numerosi ricacci al colletto e con apparato radicale superficiale collettore strozzato a causa della presenza di cordoli il flusso risulta sfilate sinuosa Compra anche codominanti. Eseguire approfondimento strumentale

Tipo Primo VTA strumentale	
Sito di crescita tappeto erboso	
Stato vegetativo 2 - Alterato, pianta di modesto vigore	
Altezza 18,00 m	
Ø chioma 7,00 m	
Ø tronco 49 cm	
Circ. tronco 154 cm	
Note Esemplare radicato su filare monospecie con numerosi ricacci al colletto e con apparato radicale superficiale. colletto strozzato a causa della presenza di cordoli. il fusto risulta filato e sinuoso. Eseguire approfondimento strumentale	
Anomalie: (1): difetto minore, (2): difetto medio, (3): difetto grave	
Radici Radici esposte (1), Superficiali (2)	
Colletto colletto interrato (1), Ferita (2)	
Tronco Ferita (2)	
Branche Ferita (2), Dissecamento (1)	
Chioma Asimmetria (2)	
Interferenze Ostacoli per competizione con altre piante (2)

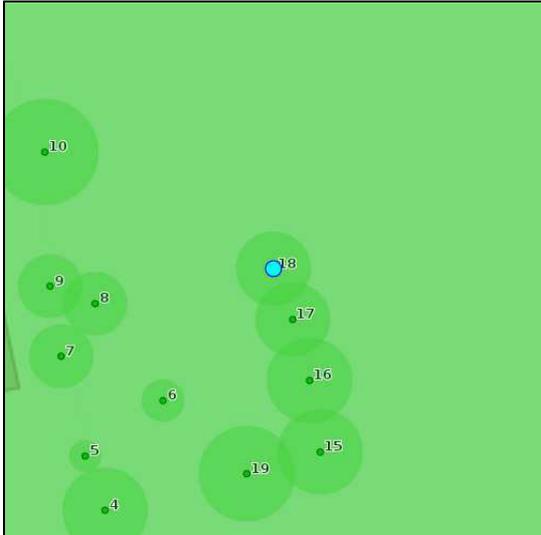
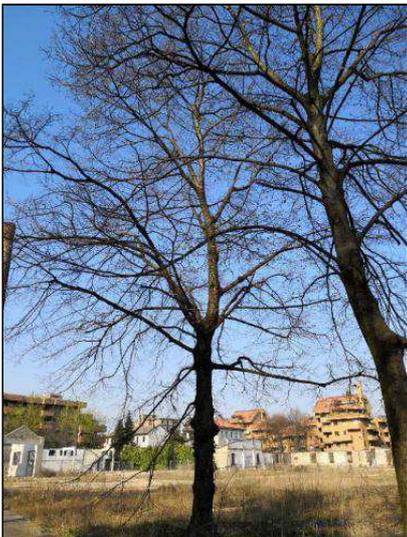
Tassonomia Tilia platyphyllos (Tiglio nostrano)	
Sito di crescita tappeto erboso	
Altezza 17,00 m	Ø chioma 7,00 m
Ø tronco 43 cm	Circ. tronco 135 cm
Stato pianta Pianta viva	
Modalità età Stimato	Età pianta 5 calcolata
Data stima 29/03/2019	Età stimata 5
Note Esemplare radicato su filare monospecie con numerosi ricacci al colletto e con apparato radicale superficiale collettore strozzato a causa della presenza di cordoli il flusso risulta sfilate sinuosa Compra anche codominanti. Eseguire approfondimento strumentale

Tipo Primo VTA strumentale	
Sito di crescita tappeto erboso	
Stato vegetativo 2 - Alterato, pianta di modesto vigore	
Altezza 17,00 m	
Ø chioma 7,00 m	
Ø tronco 43 cm	
Circ. tronco 135 cm	
Note Esemplare radicato su filare monospecie con numerosi ricacci al colletto e con apparato radicale superficiale. colletto strozzato a causa della presenza di cordoli. il fusto risulta filato sinuoso. Eseguire approfondimento strumentale	
Anomalie: (1): difetto minore, (2): difetto medio, (3): difetto grave	
Radici Ferite visibili (1), Superficiali (2)	
Colletto colletto interrato (1), Ferita (2)	
Tronco Ferita (2)	
Branche Ferita (2), Fessurazione (1)	
Chioma Asimmetria (2)	
Interferenze Ostacoli per competizione con altre piante (2)

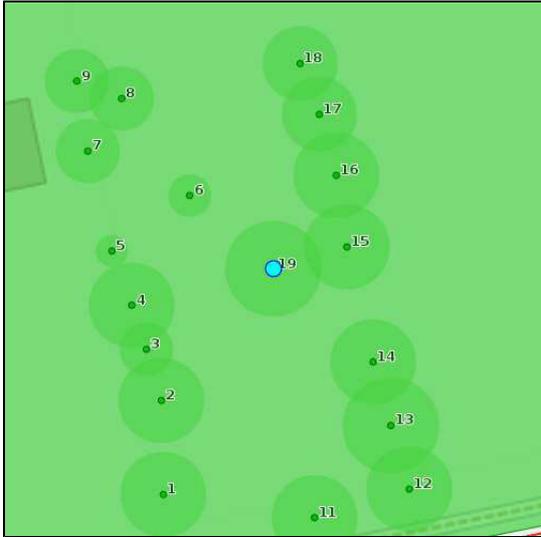
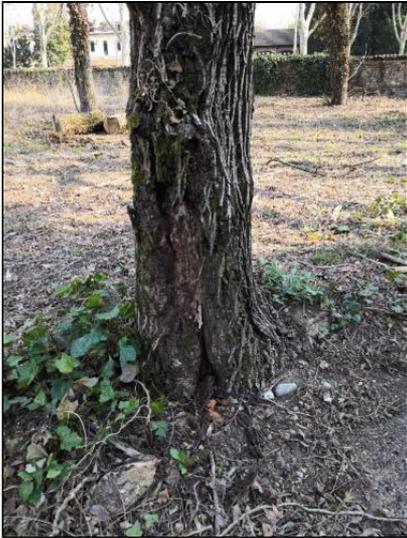
Tassonomia Juglans nigra (Noce nero)	
Altezza 19,00 m	Ø chioma 9,00 m
Ø tronco 51 cm	Circ. tronco 160 cm
Stato pianta Pianta viva	
Modalità età Stimato	Età pianta 5 calcolata
Data stima 29/03/2019	Età stimata 5

Tipo Primo VTA strumentale	
Stato vegetativo 3 - Deperiente, pianta in deperimento irreversibile	
Altezza 19,00 m	
Ø chioma 9,00 m	
Ø tronco 51 cm	
Circ. tronco 160 cm	
Note Esempio irrimediabilmente compromesso da estesa degradazione cariogena al colletto e al fusto. pianta da abbattere

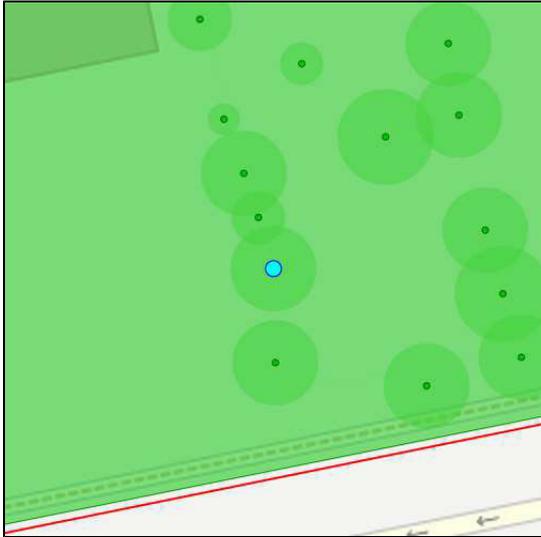
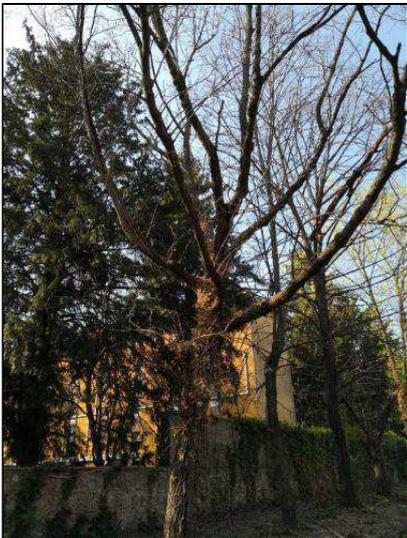
Tassonomia Juglans nigra (Noce nero)	
Sito di crescita tappeto erboso	
Altezza 17,00 m	Ø chioma 8,00 m
Ø tronco 67 cm	Circ. tronco 210 cm
Stato pianta Pianta viva	
Modalità età Stimato	Età pianta 5 calcolata
Data stima 29/03/2019	Età stimata 5

Tipo Primo VTA strumentale	
Sito di crescita tappeto erboso	
Stato vegetativo 3 - Deperiente, pianta in deperimento irreversibile	
Altezza 17,00 m	
Ø chioma 8,00 m	
Ø tronco 67 cm	
Circ. tronco 210 cm	
Note Esemplare con apparato radicale superficiale con numerose degradazioni cariogene al colletto e numerose ferite esposte al fusto, che risulta filato sbilanciato ad asimmetrico. Presenza di numerose branche secche. Esemplare compromesso ed a rischio cedimento strutturale se ne predispone l'abbattimento	
Anomalie: (1): difetto minore, (2): difetto medio, (3): difetto grave	
Radici Marciume (3), Sollevamenti radicali (2), Radici esposte (2)	
Colletto Ferita (2), Cavità (3), Danni alla corteccia (3)	
Tronco Ferita (2), Danni alla corteccia (1)	
Branche Dissecamento (2)	
Chioma Asimmetria (3), Capitozzo (2)	
Interferenze Ostacoli per competizione con altre piante (2)

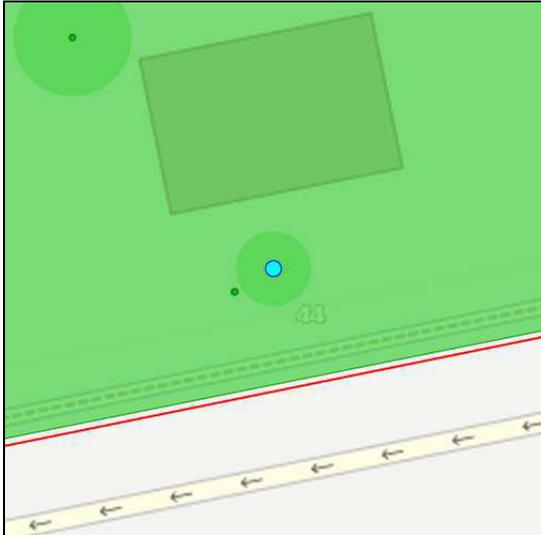
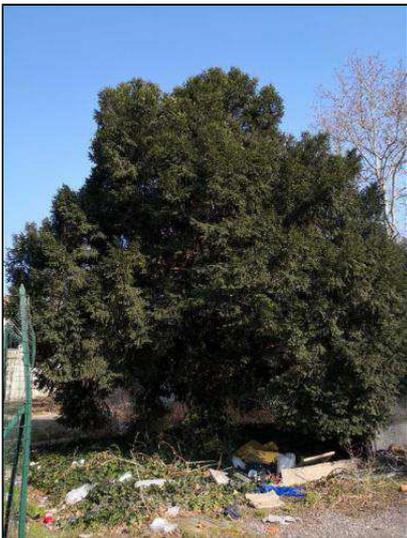
Tassonomia Taxus baccata (Tasso)	
Sito di crescita tappeto erboso	
Altezza 10,00 m	Ø chioma 7,00 m
Ø tronco 48 cm	Circ. tronco 151 cm
Stato pianta Pianta viva	
Modalità età Stimato	Età pianta 5 calcolata
Data stima 29/03/2019	Età stimata 5
Note Esemplare di maestosi dimensioni con apparato radicale superficiale fosse ricoperto da Edera che risulta filate sinuoso la chioma risulta molto espanso. Eseguire approfondimento strumentale

Tipo Primo VTA strumentale		
Sito di crescita tappeto erboso		
Stato vegetativo 1- Leggermente alterato, piccole ferite ed alterazioni, poco legno morto nella c		
Altezza 10,00 m		
Ø chioma 7,00 m		
Ø tronco 48 cm		
Circ. tronco 151 cm		
Note Esemplare di maestosi dimensioni con apparato radicale superficiale con fusto ricoperto da Edera che risulta filato e sinuoso. la chioma risulta molto espansa. Eseguire approfondimento strumentale		
Anomalie: (1): difetto minore, (2): difetto medio, (3): difetto grave		
Radici Radici esposte (1), Superficiali (2), Ferite visibili (2)		
Colletto Ferita (1)		
Tronco Ferita (1)		
Branche Ferita (1)		
Chioma Asimmetria (1)		
Iter		
# Data esecuzione	Eseguito da	Stato VTA
1 02/04/2019 23:16:54	Marco Faoro	In lavorazione

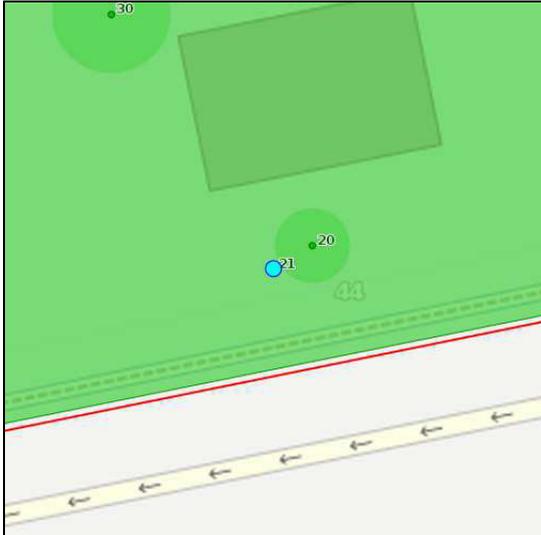
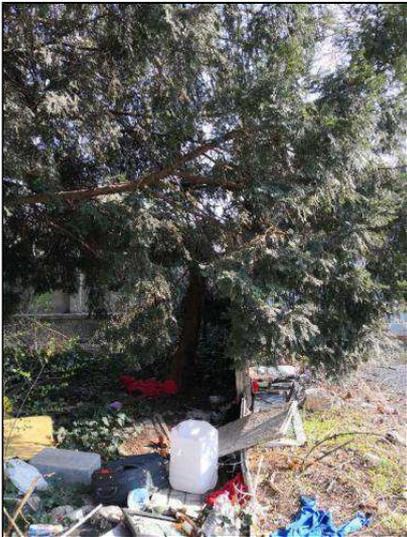
Tassonomia Taxus baccata (Tasso)	
Sito di crescita tappeto erboso	
Altezza 3,00 m	Ø chioma 1,00 m
Ø tronco 25 cm	Circ. tronco 79 cm
Stato pianta Pianta viva	
Modalità età Stimato	Età pianta 5 calcolata
Data stima 29/03/2019	Età stimata 5
Note moncone di pianta da rimuovere

Tipo Primo VTA strumentale	
Sito di crescita tappeto erboso	
Stato vegetativo 4 - Pianta moriente o morta	
Altezza 3,00 m	
Ø chioma 1,00 m	
Ø tronco 25 cm	
Circ. tronco 79 cm	
Note moncone di pianta da rimuovere

Anomalie: (1): difetto minore, (2): difetto medio, (3): difetto grave**Branche** Dissecamento (3)

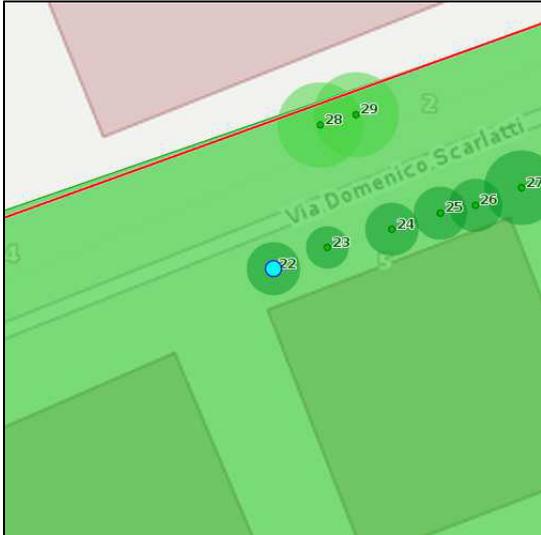
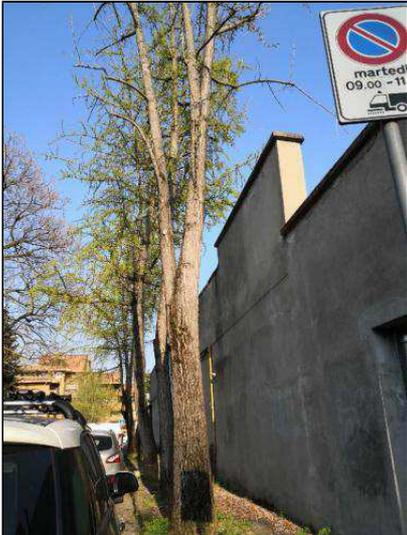
Tassonomia Ginkgo biloba (Ginkgo)	
Sito di crescita buco asfalto	
Altezza 14,00 m	Ø chioma 5,00 m
Ø tronco 43 cm	Circ. tronco 135 cm
Stato pianta Pianta viva	
Modalità età Stimato	Età pianta 5 calcolata
Data stima 29/03/2019	Età stimata 5
Note Esemplare radicato sfilare una specie con apparato radicale superficiale fusto filato sinuoso Compra anche contaminati con corteccia inclusa. La chioma risulta assicurata lievemente asimmetrica. Seguirà approfondimento strumentale

Tipo Primo VTA strumentale		
Sito di crescita buco asfalto		
Stato vegetativo 2 - Alterato, pianta di modesto vigore		
Altezza 14,00 m		
Ø chioma 5,00 m		
Ø tronco 43 cm		
Circ. tronco 135 cm		
Note Esemplare radicato su filare stradale con apparato radicale superficiale, fusto filato sinuoso con branche contaminati con corteccia inclusa. La chioma risulta lievemente asimmetrica. Eseguire approfondimento strumentale

Anomalie: (1): difetto minore, (2): difetto medio, (3): difetto grave**Radici** Sollevamenti radicali (2), Superficiali (2)**Tronco** Ferita (1)**Chioma** Asimmetria (2)**Interferenze** Ostacoli per competizione con altre piante (2), Ostacoli per edifici (2)**Iter**

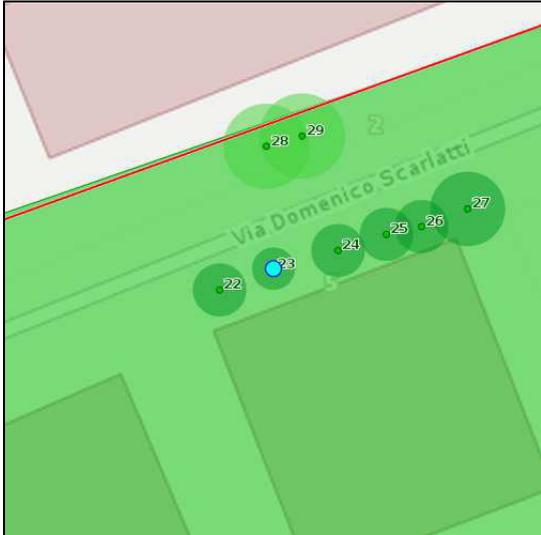
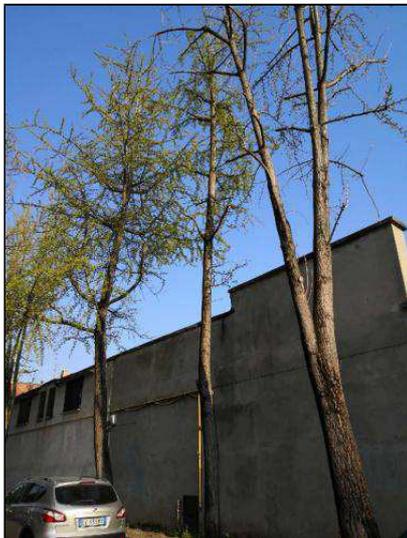
Tassonomia Ginkgo biloba (Ginkgo)	
Sito di crescita buco asfalto	
Altezza 14,00 m	Ø chioma 4,00 m
Ø tronco 38 cm	Circ. tronco 119 cm
Stato pianta Pianta viva	
Modalità età Stimato	Età pianta 5 calcolata
Data stima 29/03/2019	Età stimata 5
Note Esemplare radicato sfilare una specie con apparato radicale superficiale fusto filato sinuoso. La chioma risulta assicurata lievemente asimmetrica. Seguirà approfondimento strumentale

Tipo Primo VTA strumentale	
Sito di crescita buco asfalto	
Stato vegetativo 1- Leggermente alterato, piccole ferite ed alterazioni, poco legno morto nella c	
Altezza 14,00 m	
Ø chioma 4,00 m	
Ø tronco 38 cm	
Circ. tronco 119 cm	
Note Esemplare radicato su filare stradale con apparato radicale superficiale, fusto filato sinuoso con branche contaminati con corteccia inclusa. La chioma risulta lievemente asimmetrica. Eseguire approfondimento strumentale

Anomalie: (1): difetto minore, (2): difetto medio, (3): difetto grave**Radici** Ferite visibili (2), Sollevamenti radicali (1), Superficiali (2)**Chioma** Asimmetria (2)**Interferenze** Ostacoli per competizione con altre piante (2), Ostacoli per edifici (2)**Iter**

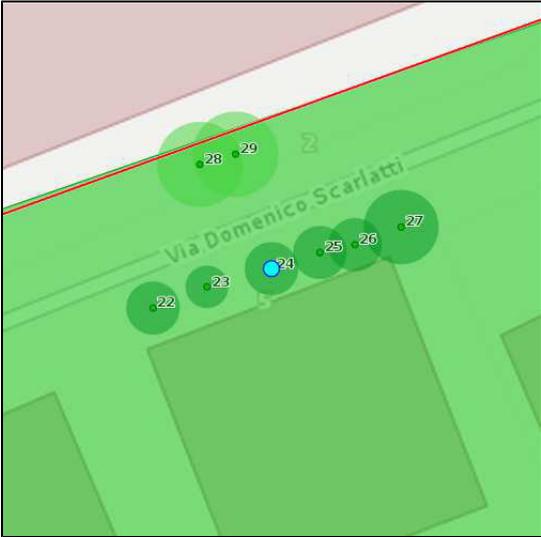
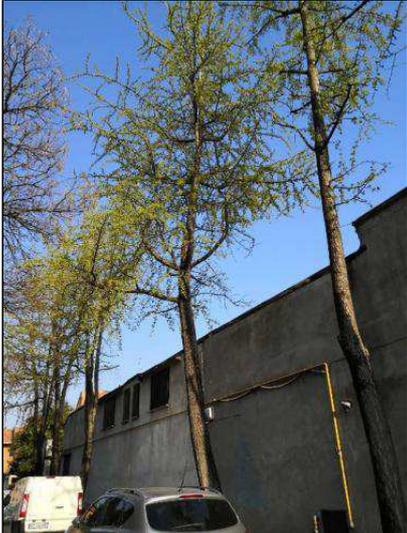
<p>Tassonomia Ginkgo biloba (Ginkgo)</p>	
<p>Sito di crescita buco asfalto</p>	
<p>Altezza 16,00 m</p>	<p>Ø chioma 5,00 m</p>
<p>Ø tronco 42 cm</p>	<p>Circ. tronco 132 cm</p>
<p>Stato pianta Pianta viva</p>	
<p>Modalità età Stimato</p>	<p>Età pianta 5 calcolata</p>
<p>Data stima 29/03/2019</p>	<p>Età stimata 5</p>
<p>Note Esemplare radicato sfilare una specie con apparato radicale superficiale fusto filato sinuoso. La chioma risulta assicurata lievemente asimmetrica. Seguirà approfondimento strumentale</p>

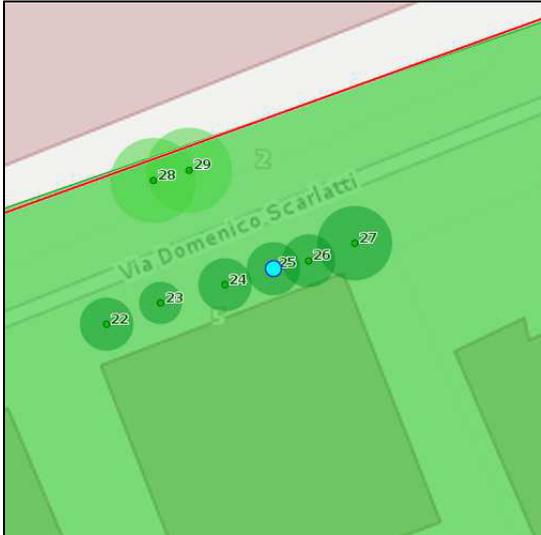
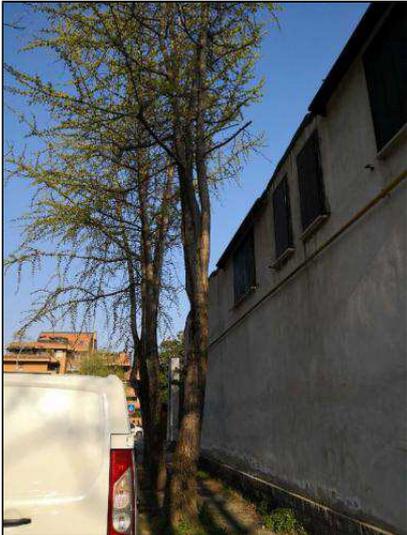
Tassonomia Ginkgo biloba (Ginkgo)	
Sito di crescita buco asfalto	
Altezza 14,00 m	Ø chioma 5,00 m
Ø tronco 39 cm	Circ. tronco 123 cm
Stato pianta Pianta viva	
Modalità età Stimato	Età pianta 5 calcolata
Data stima 29/03/2019	Età stimata 5
Note Esemplare radicato sfilare una specie con apparato radicale superficiale fusto filato sinuoso Compra anche contaminati con corteccia inclusa. La chiama risulta assicurata lievemente asimmetrica. Seguirà approfondimento strumentale

Tipo Primo VTA strumentale		
Sito di crescita buco asfalto		
Stato vegetativo 2 - Alterato, pianta di modesto vigore		
Altezza 14,00 m		
Ø chioma 5,00 m		
Ø tronco 39 cm		
Circ. tronco 123 cm		
Note Esemplare radicato su filare stradale con apparato radicale superficiale, fusto filato sinuoso. La chioma risulta lievemente asimmetrica. Eseguire approfondimento strumentale		
Anomalie: (1): difetto minore, (2): difetto medio, (3): difetto grave		
Radici Radici strozzanti (2), Superficiali (2)		
Chioma Asimmetria (1)		
Interferenze Ostacoli per competizione con altre piante (2), Ostacoli per edifici (2)		
Iter		
# Data esecuzione	Eseguito da	Stato VTA
1 02/04/2019 23:16:55	Marco Faoro	In lavorazione

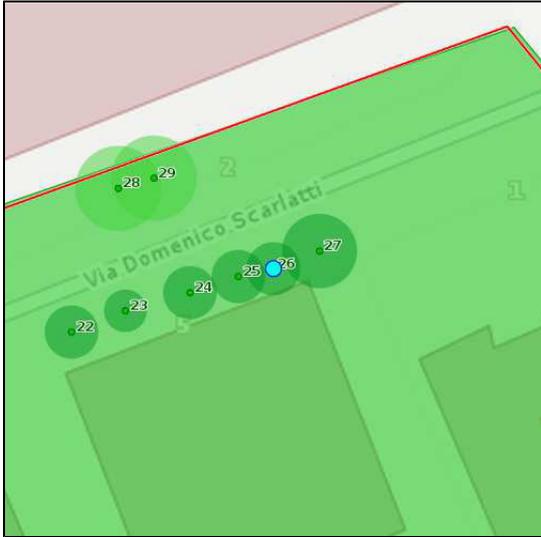
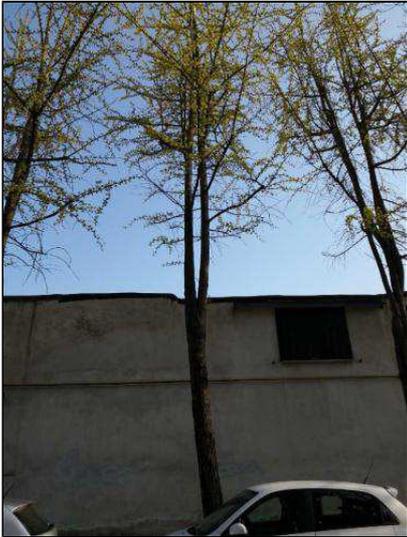
Tassonomia Ginkgo biloba (Ginkgo)			
Sito di crescita buco asfalto			
Altezza 14,00 m			
Ø tronco 41 cm		Ø chioma 5,00 m	
		Circ. tronco 129 cm	
Stato pianta Pianta viva			
Modalità età Stimato		Età pianta 5	
		calcolata	
Data stima 29/03/2019		Età stimata 5	
Note Esemplare radicato sfilare una specie con apparato radicale superficiale fusto filato sinuoso Compra anche contaminati con corteccia inclusa. La chioma risulta assicurata lievemente asimmetrica. Seguirà approfondimento strumentale

Anomalie: (1): difetto minore, (2): difetto medio, (3): difetto grave			
Radici Ferite visibili (1), Radici strozzanti (2), Superficiali (2)			
Chioma Asimmetria (1)			
Interferenze Ostacoli per competizione con altre piante (2), Ostacoli per edifici (2)			
Iter			
#	Data esecuzione	Eseguito da	Stato VTA
1	02/04/2019 23:16:56	Marco Faoro	In lavorazione

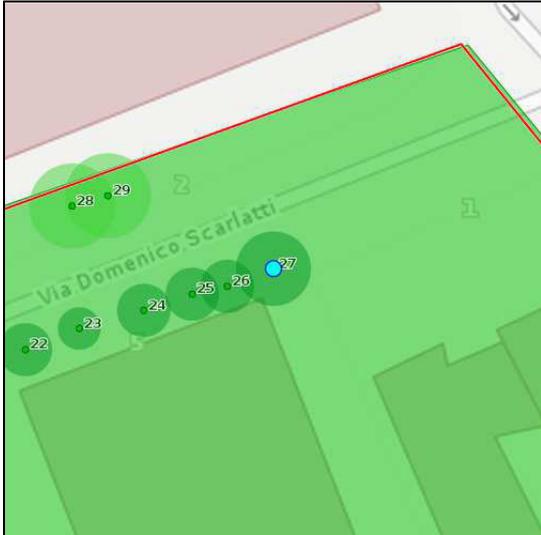
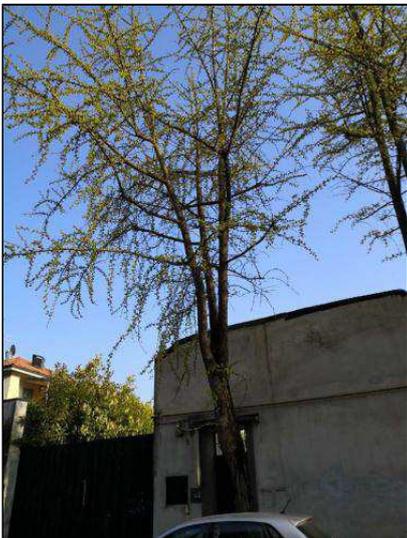
Tassonomia Ginkgo biloba (Ginkgo)	
Sito di crescita buco asfalto	
Altezza 14,00 m	Ø chioma 7,00 m
Ø tronco 46 cm	Circ. tronco 145 cm
Stato pianta Pianta viva	
Modalità età Stimato	Età pianta 5 calcolata
Data stima 29/03/2019	Età stimata 5
Note Esemplare radicato sfilare una specie con apparato radicale superficiale fusto filato sinuoso Compra anche contaminati con corteccia inclusa. La chioma risulta assicurata lievemente asimmetrica. Seguirà approfondimento strumentale

Tipo Primo VTA strumentale	
Sito di crescita buco asfalto	
Stato vegetativo 2 - Alterato, pianta di modesto vigore	
Altezza 14,00 m	
Ø chioma 7,00 m	
Ø tronco 46 cm	
Circ. tronco 145 cm	
Note Esemplare radicato su filare stradale con apparato radicale superficiale, fusto filato sinuoso con branche contaminati con corteccia inclusa. La chioma risulta lievemente asimmetrica. Eseguire approfondimento strumentale

Anomalie: (1): difetto minore, (2): difetto medio, (3): difetto grave**Radici** Ferite visibili (1), Radici strozzanti (2), Superficiali (2)**Chioma** Asimmetria (1)**Interferenze** Ostacoli per competizione con altre piante (2), Ostacoli per edifici (2)

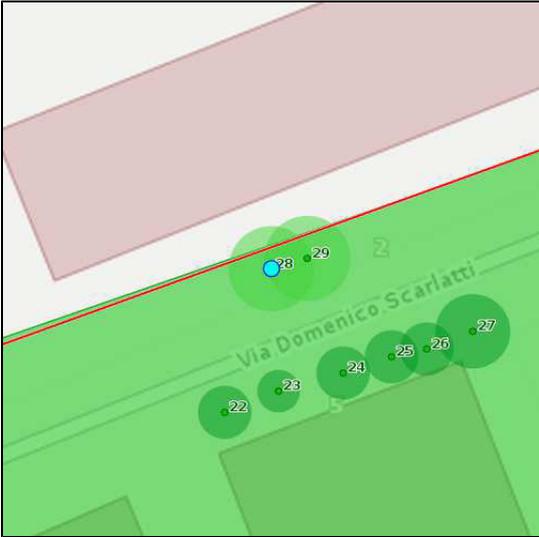
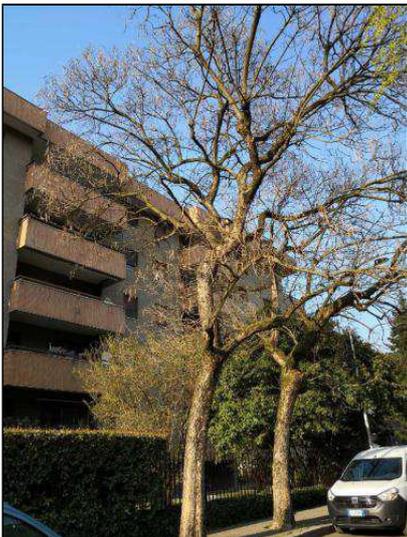
<p>Tassonomia Catalpa bignonioides (Albero dei sigari)</p>	
<p>Sito di crescita buco asfalto</p>	<p>Ø chioma 8,00 m</p>
<p>Altezza 13,00 m</p>	<p>Circ. tronco 129 cm</p>
<p>Ø tronco 41 cm</p>	
<p>Stato pianta Pianta viva</p>	
<p>Modalità età Stimato</p>	
<p>Data stima 29/03/2019</p>	<p>Età pianta 5 calcolata</p>
<p>Età stimata 5</p>	
<p>Note Esemplare radicato su filare stradale con apparato radicale superficiale fusto filate sinuoso ed inclinato. Presenza di Branchi codominanti con distaccamento da rimuovere. La chioma risulta espansa ed asimmetrica. Se suggerisce potatura di contenimento della Chioma e indagine strumentale</p>

<p>Tipo Primo VTA strumentale</p>	
<p>Sito di crescita buco asfalto</p>	
<p>Stato vegetativo 2 - Alterato, pianta di modesto vigore</p>	
<p>Altezza 13,00 m</p>	
<p>Ø chioma 8,00 m</p>	
<p>Ø tronco 41 cm</p>	
<p>Circ. tronco 129 cm</p>	
<p>Note Esemplare radicato su filare stradale con apparato radicale superficiale, fusto filato sinuoso ed inclinato. Presenza di branche codominanti con secchume diffuso da rimuovere. La chioma risulta espansa ed asimmetrica. Si suggerisce potatura di contenimento della chioma e indagine strumentale</p>

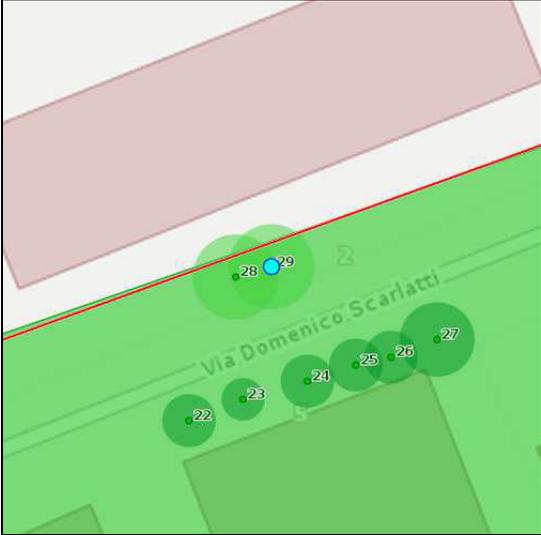
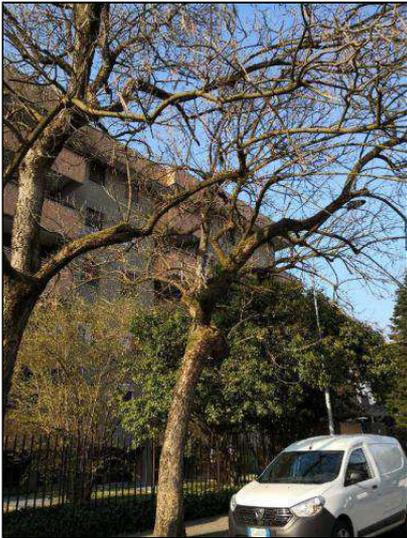
<p>Tassonomia Catalpa bignonioides (Albero dei sigari)</p>	
<p>Sito di crescita buco asfalto</p>	
<p>Altezza 13,00 m</p>	<p>Ø chioma 8,00 m</p>
<p>Ø tronco 43 cm</p>	<p>Circ. tronco 135 cm</p>
<p>Stato pianta Pianta viva</p>	
<p>Modalità età Stimato</p>	<p>Età pianta 5 calcolata</p>
<p>Data stima 29/03/2019</p>	<p>Età stimata 5</p>
<p>Note Esemplare radicato su filare stradale con apparato radicale superficiale fusto filate sinuoso ed inclinato. Presenza di Branchi codominanti con distaccamento da rimuovere. La chioma risulta espansa ed asimmetrica. Se suggerisce potatura di contenimento della Chioma e indagine strumentale</p>

<p>Sito di crescita buco asfalto</p>	
<p>Stato vegetativo 2 - Alterato, pianta di modesto vigore</p>	
<p>Altezza 13,00 m</p>	
<p>Ø chioma 8,00 m</p>	
<p>Ø tronco 43 cm</p>	
<p>Circ. tronco 135 cm</p>	
<p>Note Esemplare radicato su filare stradale con apparato radicale superficiale. fusto filato, sinuoso ed inclinato. Presenza di branche codominanti con secume diffuso da rimuovere. La chioma risulta espansa ed asimmetrica. Si suggerisce potatura di contenimento della chioma e indagine strumentale</p>

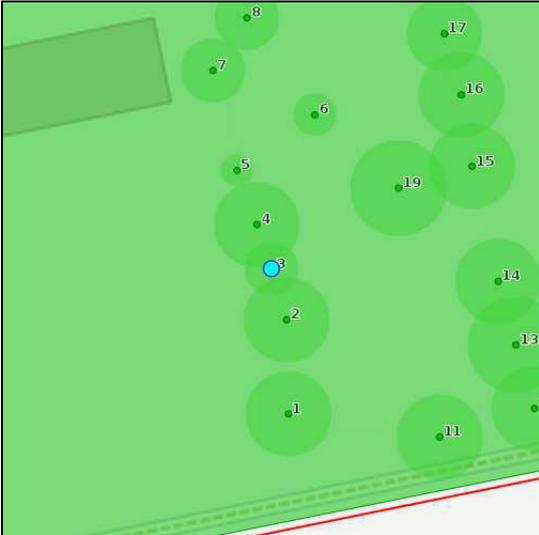
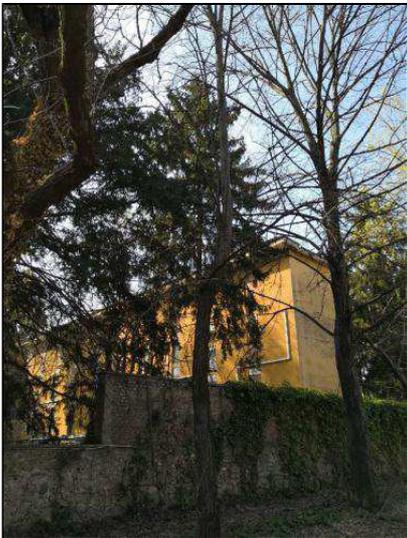
Tassonomia Tilia platyphyllos (Tiglio nostrano)	
Sito di crescita tappeto erboso	
Altezza 18,00 m	Ø chioma 5,00 m
Ø tronco 38 cm	Circ. tronco 119 cm
Stato pianta Pianta viva	
Modalità età Stimato	Età pianta 5 calcolata
Data stima 29/03/2019	Età stimata 5

Tipo Primo VTA strumentale	
Sito di crescita tappeto erboso	
Stato vegetativo 2 - Alterato, pianta di modesto vigore	
Altezza 18,00 m	
Ø chioma 5,00 m	
Ø tronco 38 cm	
Circ. tronco 119 cm	
Note Pianta radicata su filare di gruppo puro con apparato radicale lievemente superficiale. colletto strozzato con fusto filato e sinuoso

Anomalie: (1): difetto minore, (2): difetto medio, (3): difetto grave**Radici** Superficiali (1), Ferite visibili (1), Radici strozzanti (2)**Tronco** Ferita (2)**Branche** Dissecamento (1), Ferita (1)**Chioma** Asimmetria (2)**Interferenze** Ostacoli per competizione con altre piante (2)

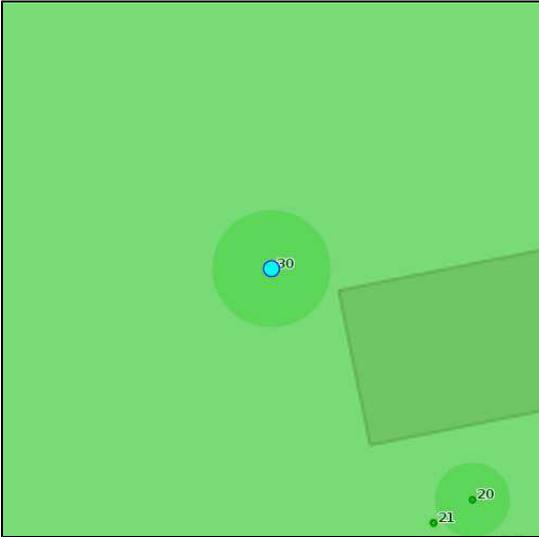
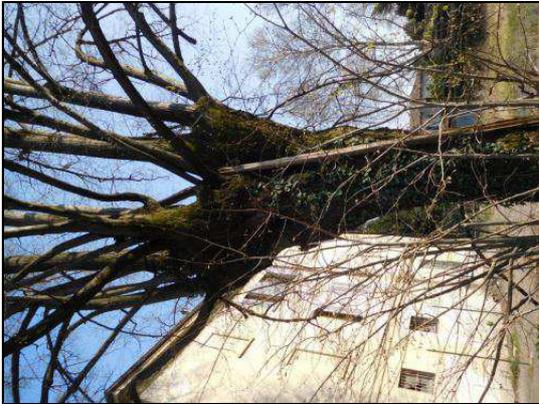
Tassonomia Tilia platyphyllos (Tiglio nostrano)	
Altezza 21,00 m	Ø chioma 11,00 m
Ø tronco 104 cm	Circ. tronco 327 cm
Stato pianta Pianta viva	
Modalità età Stimato	Età pianta 5 calcolata
Data stima 10/04/2019	Età stimata 5

Tipo Primo VTA strumentale		
Stato vegetativo 3 - Deperiente, pianta in deperimento irreversibile		
Altezza 21,00 m		
Ø chioma 11,00 m		
Ø tronco 104 cm		
Circ. tronco 327 cm		
Note Esemplare di grandi dimensioni con apparato radicale superficiale. Presenza di estese cavità con profonde degradazioni cariogene al castello. L'esemplare risulta irrimediabilmente compromesso e da abbattere		
Anomalie: (1): difetto minore, (2): difetto medio, (3): difetto grave		
Radici Ferite visibili (2), Radici esposte (2)		
Tronco Ferita (3)		
Castello Cavità (3), ferite da taglio (3), Ferita (3), Danni alla corteccia (3)		
Iter		
# Data esecuzione	Eseguito da	Stato VTA
1 10/04/2019 11:00:58	Marco Faoro	In lavorazione

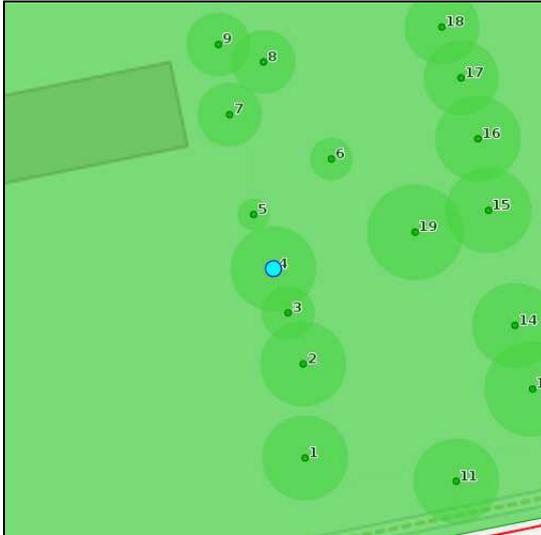
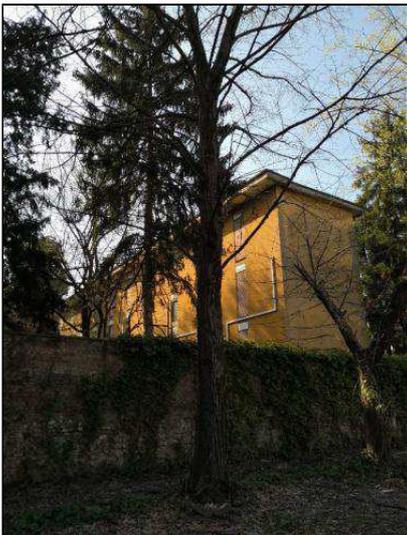
Tassonomia Tilia platyphyllos (Tiglio nostrano)	
Sito di crescita tappeto erboso	
Altezza 20,00 m	Ø chioma 8,00 m
Ø tronco 54 cm	Circ. tronco 170 cm
Stato pianta Pianta viva	
Modalità età Stimato	Età pianta 5 calcolata
Data stima 29/03/2019	Età stimata 5
Note Pianta radicale sfilare monospecie con l'apparato radicale superficiale strozzante a causa della presenza di cordoli numerosi ricaccio il colletto il fusto risulta sudato e sinuoso con branche codominanti con corteccia inclusa. La chioma e risulta sfilata asimmetrica compresenza di secco da rimuovere. Si consiglia analisi strumentale

Anomalie: (1): difetto minore, **(2):** difetto medio, **(3):** difetto grave**Radici** Sollevamenti radicali (1), Superficiali (2), Radici esposte (1), Radici strozzanti (2)**Colletto** Ferita (2)**Tronco** Danni alla corteccia (2), Ferita (2)**Branche** Dissecamento (2)

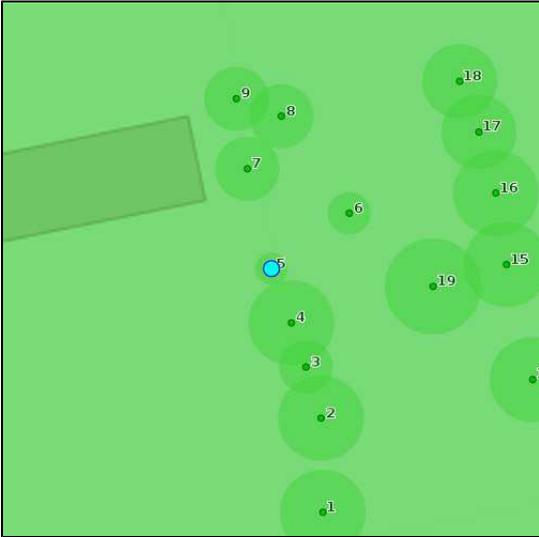
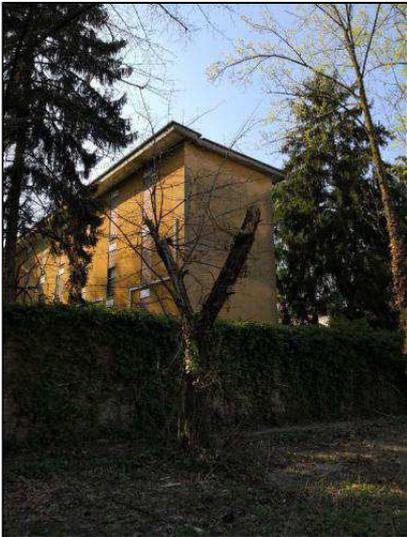
Anomalie: (1): difetto minore, (2): difetto medio, (3): difetto grave**Branche** Rottura (3)**Chioma** Branche compromesse (3), Carpofori (3)**Iter**

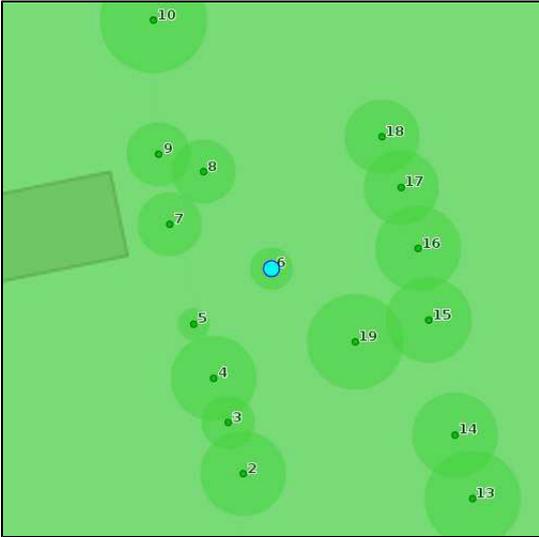
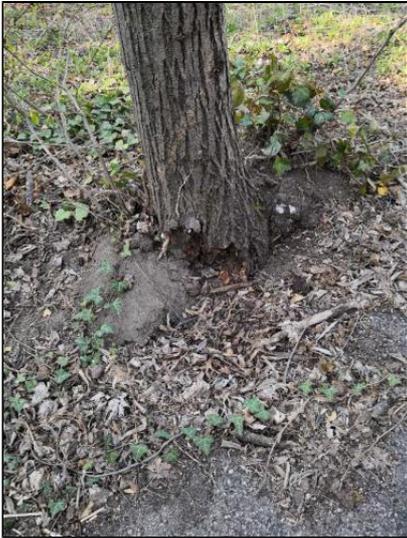
Tipo Primo VTA strumentale	
Stato vegetativo 4 - Pianta moriente o morta	
Altezza 16,00 m	
Ø chioma 4,00 m	
Ø tronco 34 cm	
Circ. tronco 107 cm	
Note Esemplare irrimediabilmente compromesso da estesa degradazione cariogena al colletto. Esemplare in fase di totale disseccamento. piante da abbattere

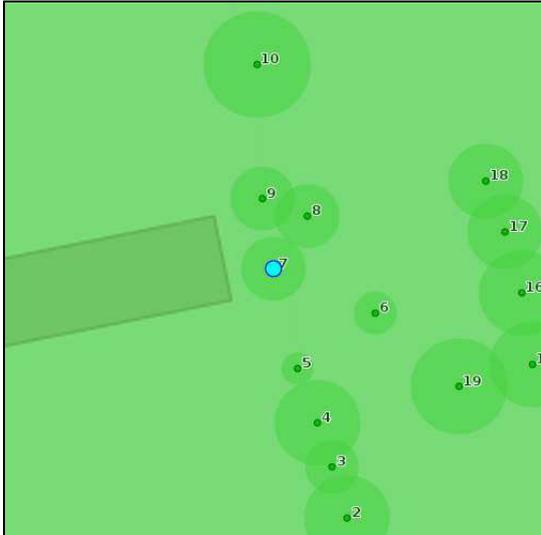
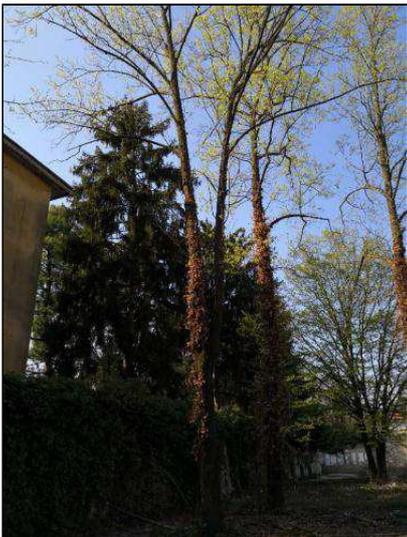
Tipo Primo VTA strumentale	
Sito di crescita tappeto erboso	
Stato vegetativo 2 - Alterato, pianta di modesto vigore	
Altezza 18,00 m	
Ø chioma 6,00 m	
Ø tronco 43 cm	
Circ. tronco 135 cm	
Note Esemplare radicato in gruppo monospecie con apparato radicale superficiale con colletto strozzato a causa della presenza di cordoli. fusto fortemente filato e sinuoso con branche codominanti. Chioma asimmetrica. Eseguire approfondimento strumentale	
Anomalie: (1): difetto minore, (2): difetto medio, (3): difetto grave	
Radici Superficiali (1), Radici strozzanti (2)	
Colletto Danni alla corteccia (2), Ferita (1), colletto interrato (2)	
Tronco Ferita (2)	
Branche Dissecamento (1)	
Chioma Asimmetria (2)

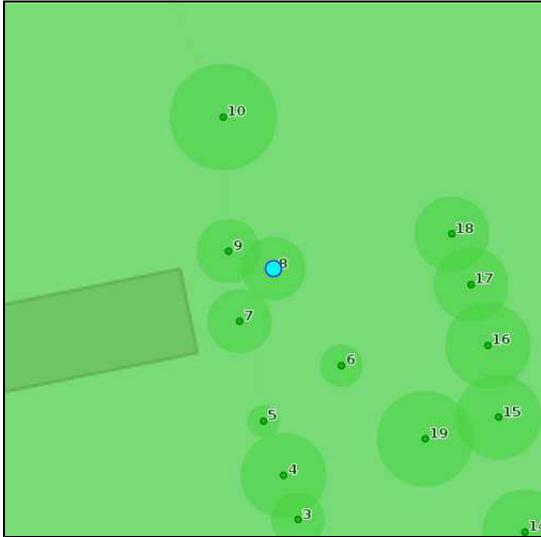
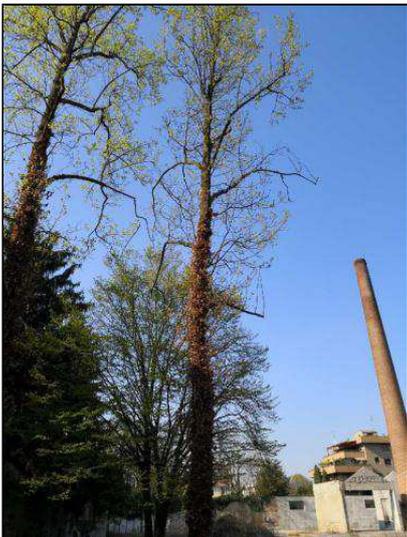
Tipo Primo VTA strumentale	
Sito di crescita tappeto erboso	
Stato vegetativo 2 - Alterato, pianta di modesto vigore	
Altezza 19,00 m	
Ø chioma 6,00 m	
Ø tronco 39 cm	
Circ. tronco 123 cm	
Note Esemplare radicato in gruppo monospecie con apparato radicale superficiale con colletto strozzato a causa della presenza di cordoli. fusto fortemente filato e sinuoso con branche codominanti. Chioma asimmetrica. Eseguire approfondimento strumentale	
Anomalie: (1): difetto minore, (2): difetto medio, (3): difetto grave	
Radici Radici esposte (2), Radici strozzanti (1), Ferite visibili (1)	
Colletto Danni alla corteccia (2)	
Tronco Ferita (1)	
Branche Ferita (2)	
Chioma Asimmetria (2)
