COMUNE DI MONZA
Istanza di modifica al P.I.I.
Ex Feltrificio Scotti - Viale C. Battisti

PROGRAMMA INTEGRATO D'INTERVENTO N. 19

RELAZIONE AGRONOMICA

“EX Feltrificio Scotti” - Viale Cesare Battisti

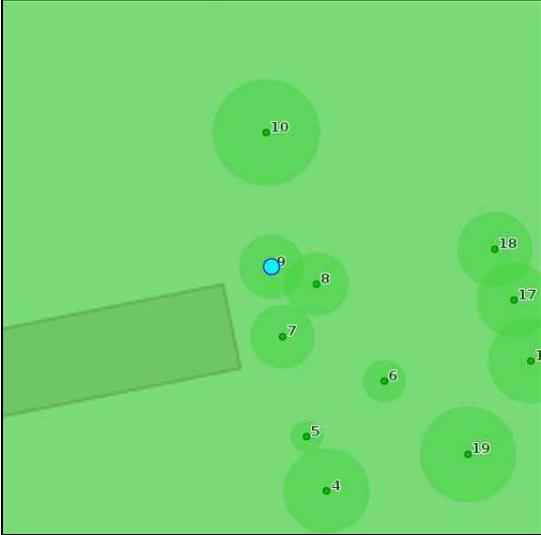
VTA - Data: 29/03/2019		CPC: C - Gravità moderata	
Rilevatore Marco Faoro		Tipo Primo VTA strumentale	
Sito di crescita tappeto erboso			
Stato vegetativo 2 - Alterato, pianta di modesto vigore			
Altezza 20,00 m		Ø chioma 6,00 m	
Ø tronco 46 cm		Circ. tronco 145 cm	
<p>Note Esemplare radicato in gruppo monospecie con apparato radicale superficiale con colletto strozzato a causa della presenza di cordoli. fusto fortemente filato e sinuoso con branche codominanti. Chioma asimmetrica. Eseguire approfondimento strumentale</p>			
Anomalie: (1): difetto minore, (2): difetto medio, (3): difetto grave			
Radici Radici esposte (1), Superficiali (2)			
Colletto Cavità (1), Ferita (2)			
Tronco Ferita (2)			
Chioma Asimmetria (2)			
Iter			
# Data esecuzione	Eseguito da	Stato VTA	
1 02/04/2019 23:16:52	Marco Faoro	In lavorazione
