PIANO ATTUATIVO

"AT_14 VIA GUERRAZZI"

Valutazione della qualità dei suoli

VALUTAZIONE DELLA QUALITA' DEI SUOLI
Relativo ad un'area sita nel Comune di Monza, Via Guerrazzi 25

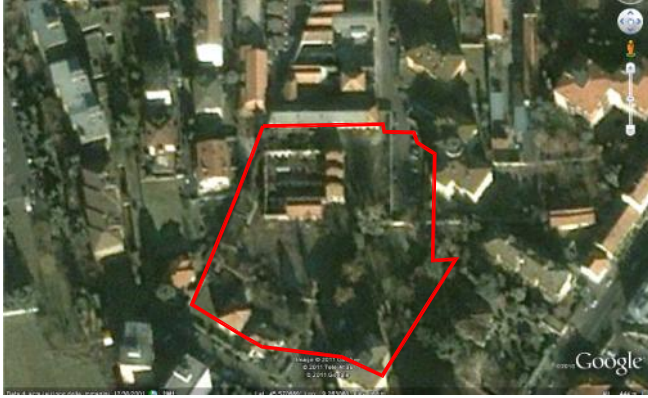
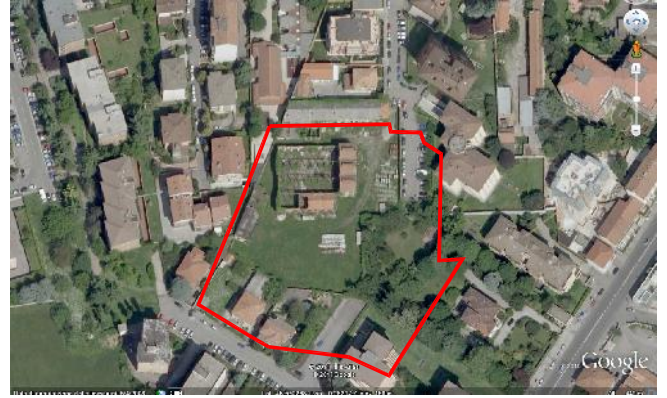
titolo	rapporto	3209R14
	data	NOV 2014
Ricostruzione storica del sito

Dismesso alla fine degli anni 50, dall'analisi delle foto aeree disponibili a partire dal 2001 e riportate in Figura 3, si potè osservare che il sito dismesso è rimasto "abbandonato al degrado" almeno fino al 2008. Nelle fotografie del 2001 si osservano tutti gli edifici presenti durante l'attività dell'insediamento e presenti sulle cartografie antecedenti; a partire dal 2008 sono cominciati i lavori di demolizione delle parti edificate pericolanti. Il prato presente nella porzione meridionale dell'area era, fino al 2005, occupato da vegetazione anche ad alto fusto; nella foto risalente a un volo effettuato nel 2008, le piante scompaiono, mentre sono presenti i materiali edili, rimasti in deposito fino ad oggi.

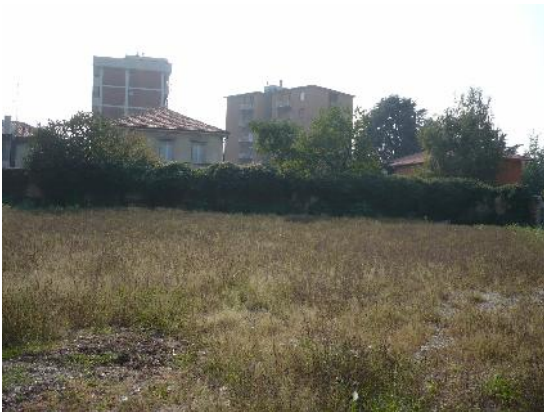
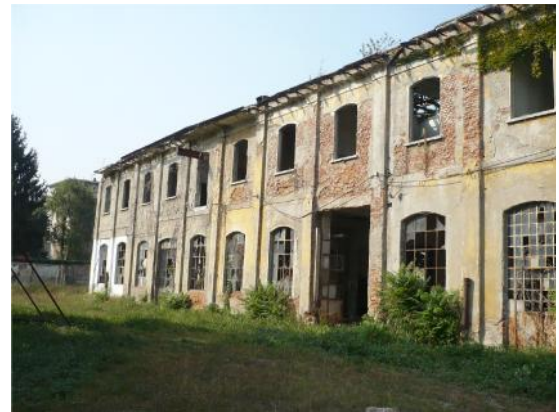
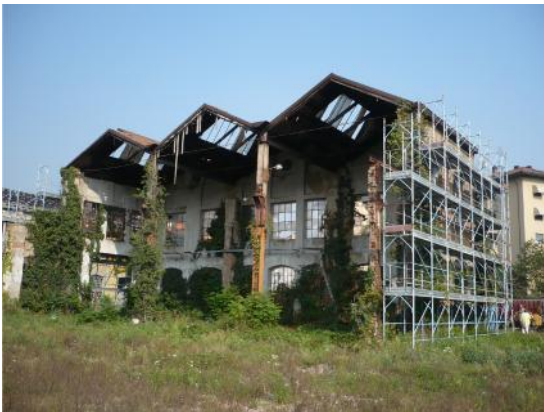
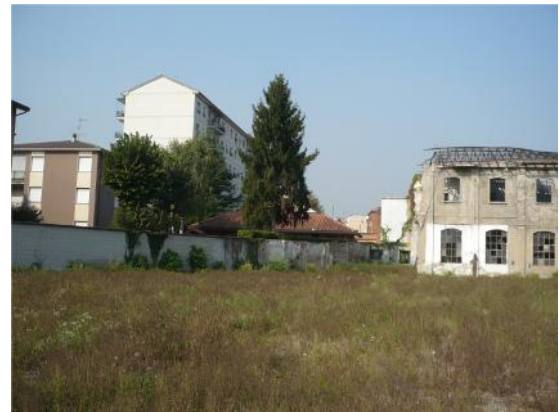
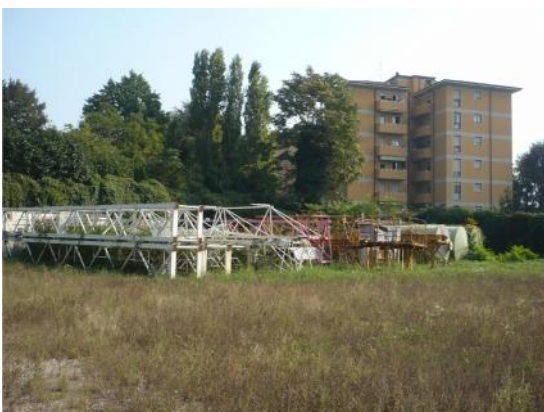
La situazione attuale si presenta assai differente: gli edifici adibiti al deposito sono crollati, così come parte dell'edificio centrale in cui si svolgeva l'attività industriale vera e propria. L'edificio posto nella porzione più settentrionale dell'area, ha subito la demolizione della parte più occidentale, in quanto pericolante, e la rimozione del tetto; le macerie di risulta sono state depositate sul terreno. I materiali edili presenti nelle aree lontane dagli edifici pericolanti sono aumentati, in termini di quantità, dal 2008 ad oggi, in quanto l'area è stata utilizzata come deposito dall'impresa edile proprietaria.

Materiale edile accatastato nel cortile meridionale

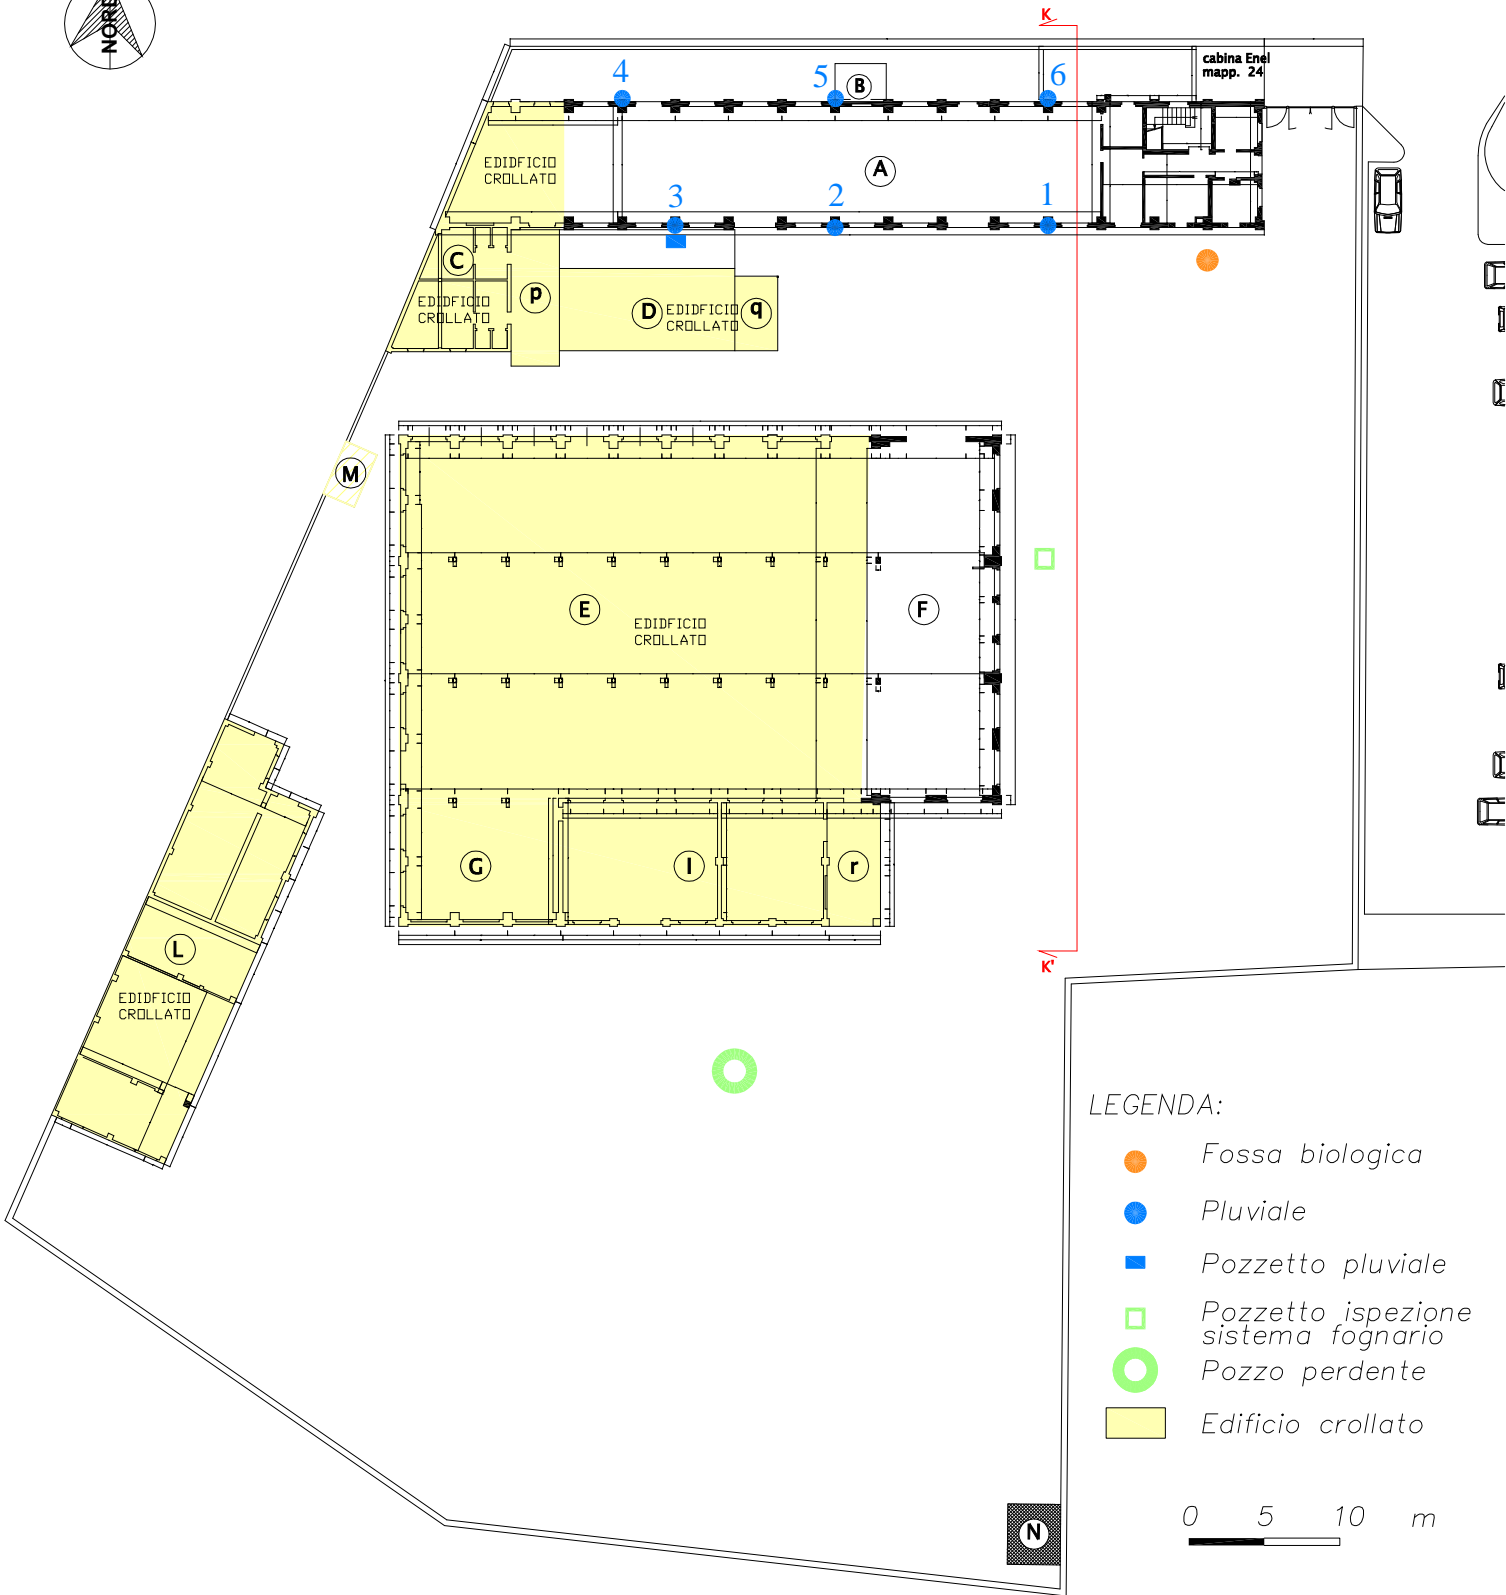
data	NOV 2014	
titolo	Stato di fatto	
figura	6	
3209-6

Lo stato di fatto è rappresentato in Figura 4. Nell'area è ancora presente, seppur fatiscente e parzialmente demolito, l'edificio ad uso uffici e laboratori, posto nella porzione più settentrionale dell'area in esame. Dell'edificio in cui avveniva l'attività produttiva vera e propria è rimasta la sola porzione orientale, mentre tutti i restanti edifici sono stati demoliti o sono crollati. La quasi totalità dell'area è costituita da prato.

Le acque nere provenienti dall'edificio ad uso ufficio-abitazione (in Figura 4 indicato con la lettera C) confluivano in una fossa biologica presente in prossimità dell'ingresso; la copertura della stessa è parzialmente lesionata, ma la tenuta è buona, in quanto la fossa è ancora piena.

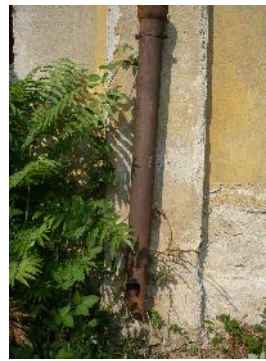
Pluviale

Tutti gli edifici attualmente ancora esistenti sono dotati di pluviali esterni per la raccolta delle acque sotterranee ; il sistema dei pluviali è in stato di conservazione precario e le acque piovane ora scaricano per buona parte sul suolo. Lungo l'edificio A (magazzino-laboratorio) i pluviali confluivano in un sistema di raccolta che corre adiacente alla base dell'edificio e che, nei tempi più recenti, era probabilmente collegato alla fognatura comunale.

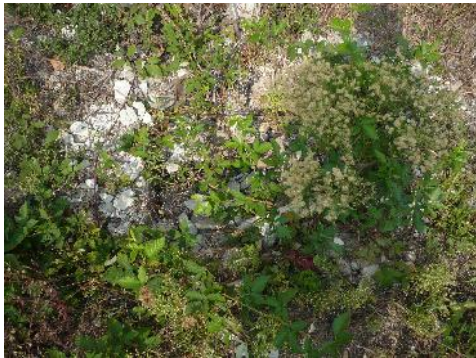
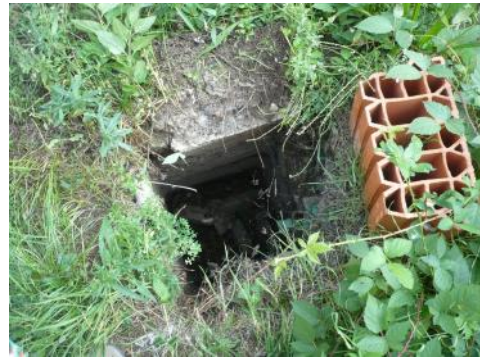
Anche i pluviali dell'edificio produttivo F in passato sono stati collegati ad un sistema di raccolta; antistante al terzo pilastro della facciata orientale dell'edificio è visibile un pozzetto di ispezione del sistema fognario; sulla base di quanto osservabile l'acqua veniva convogliata verso l'uscita.

Particolare del sistema raccolta acque

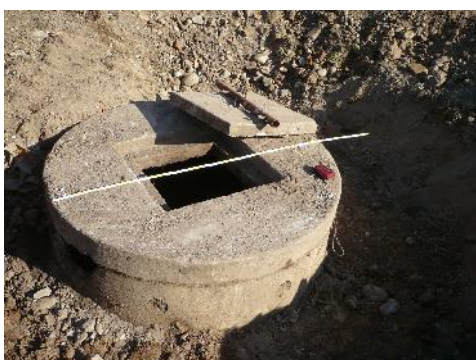
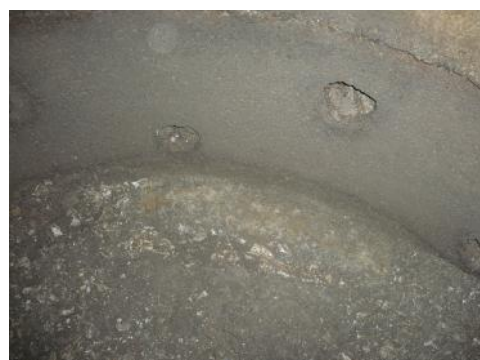
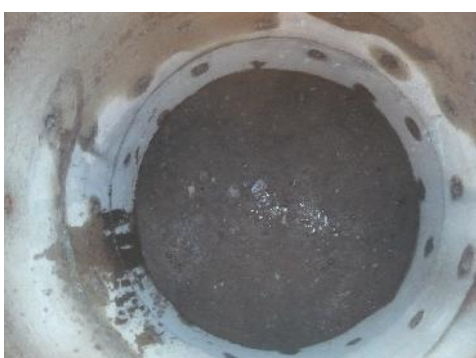
Pozzo perdente

18 m a sud degli edifici ad uso deposito (G,I,R, in Figura 4), in quello che era definito il cortile meridionale presente un pozzo perdente, riportato nella documentazione fotografica allegata, avente un diametro di 2 m e profondo circa 2.00÷2.20 m
