PROGRAMMA INTEGRATO di INTERVENTO

Documento d'inquadramento
Ambito di riqualificazione urbana

"N. 16"

Relazione tecnica edifici storici

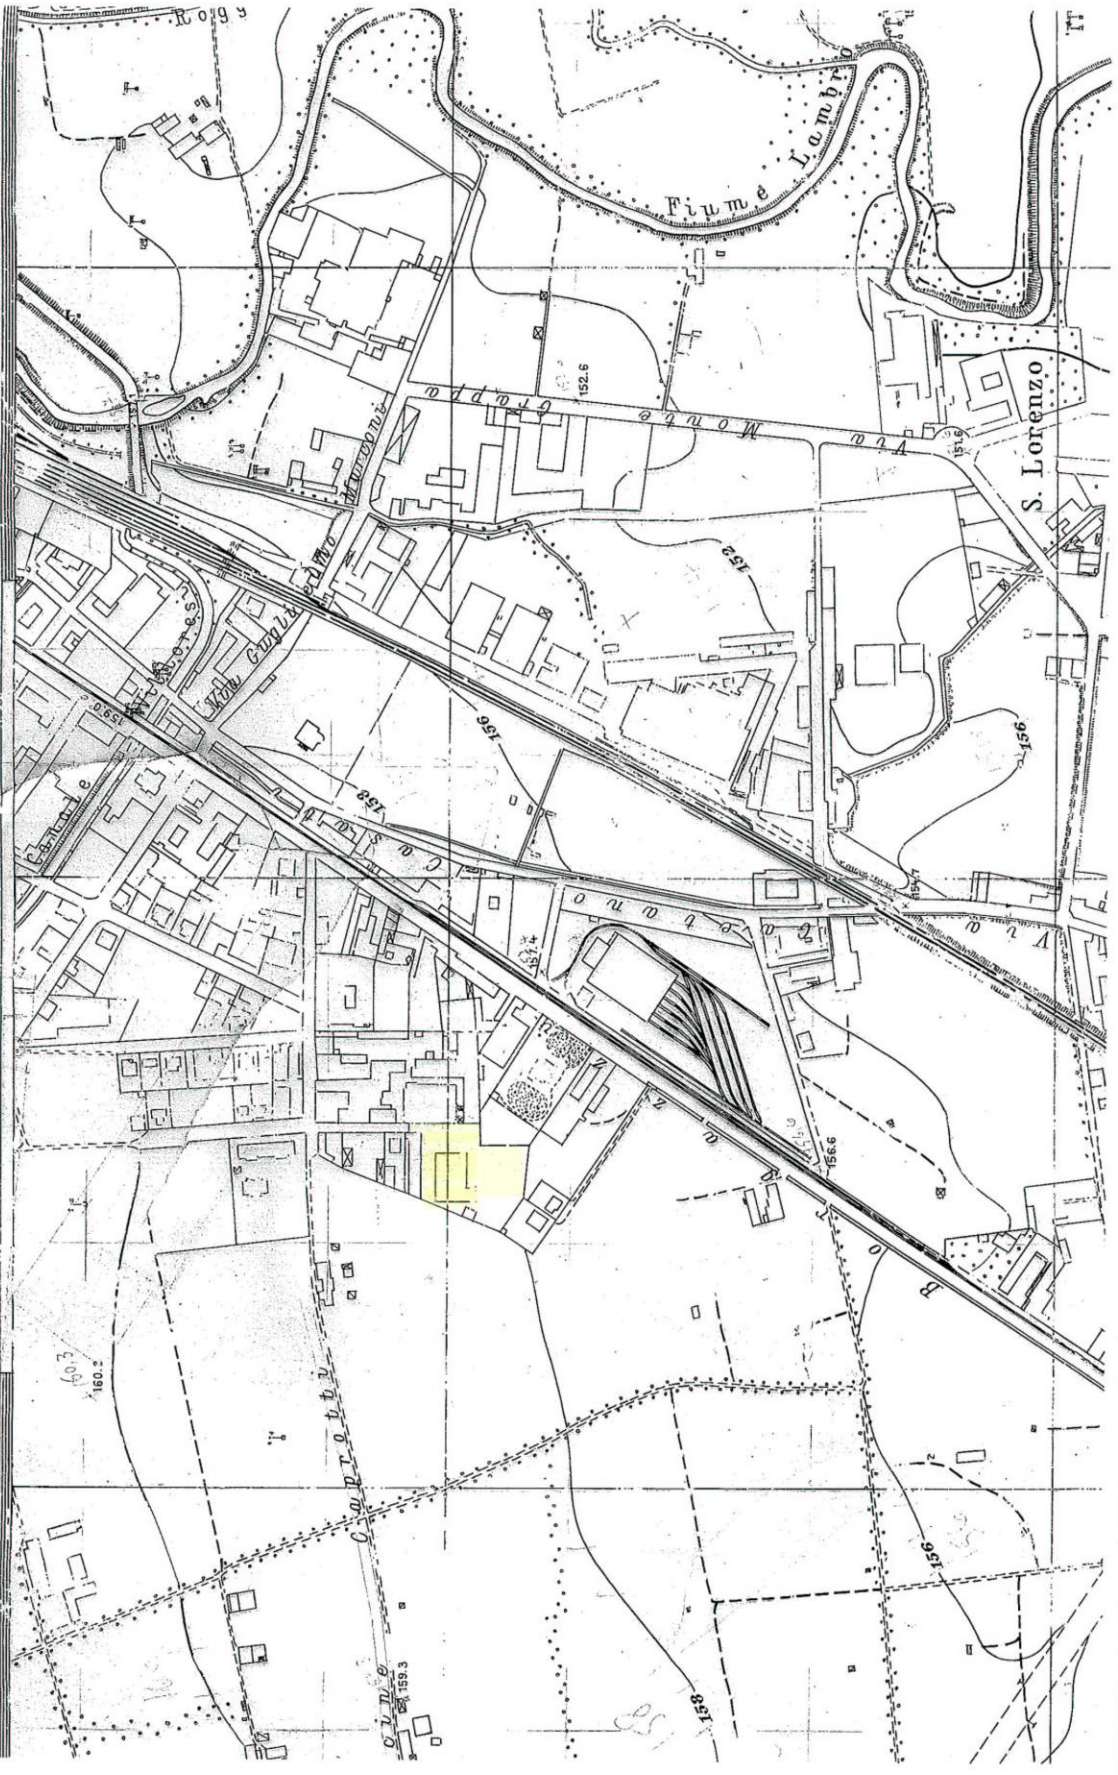
1952

Come si può rilevare dalle allegare mappe storiche catastali (1933-1955-1965), tali edifici erano presenti sul territorio già in epoca antecedente al 1933 ed hanno subito leggeri ampliamenti o completamenti negli anni 1960/1970.
