RAPP. 3209R14

S.A.I.O.M. S.r.l.
Monza

VALUTAZIONE DELLA QUALITA' DEI SUOLI
Relativo ad un'area sita nel Comune di Monza, Via Guerrazzi 25

Monza, 10 Novembre 2014

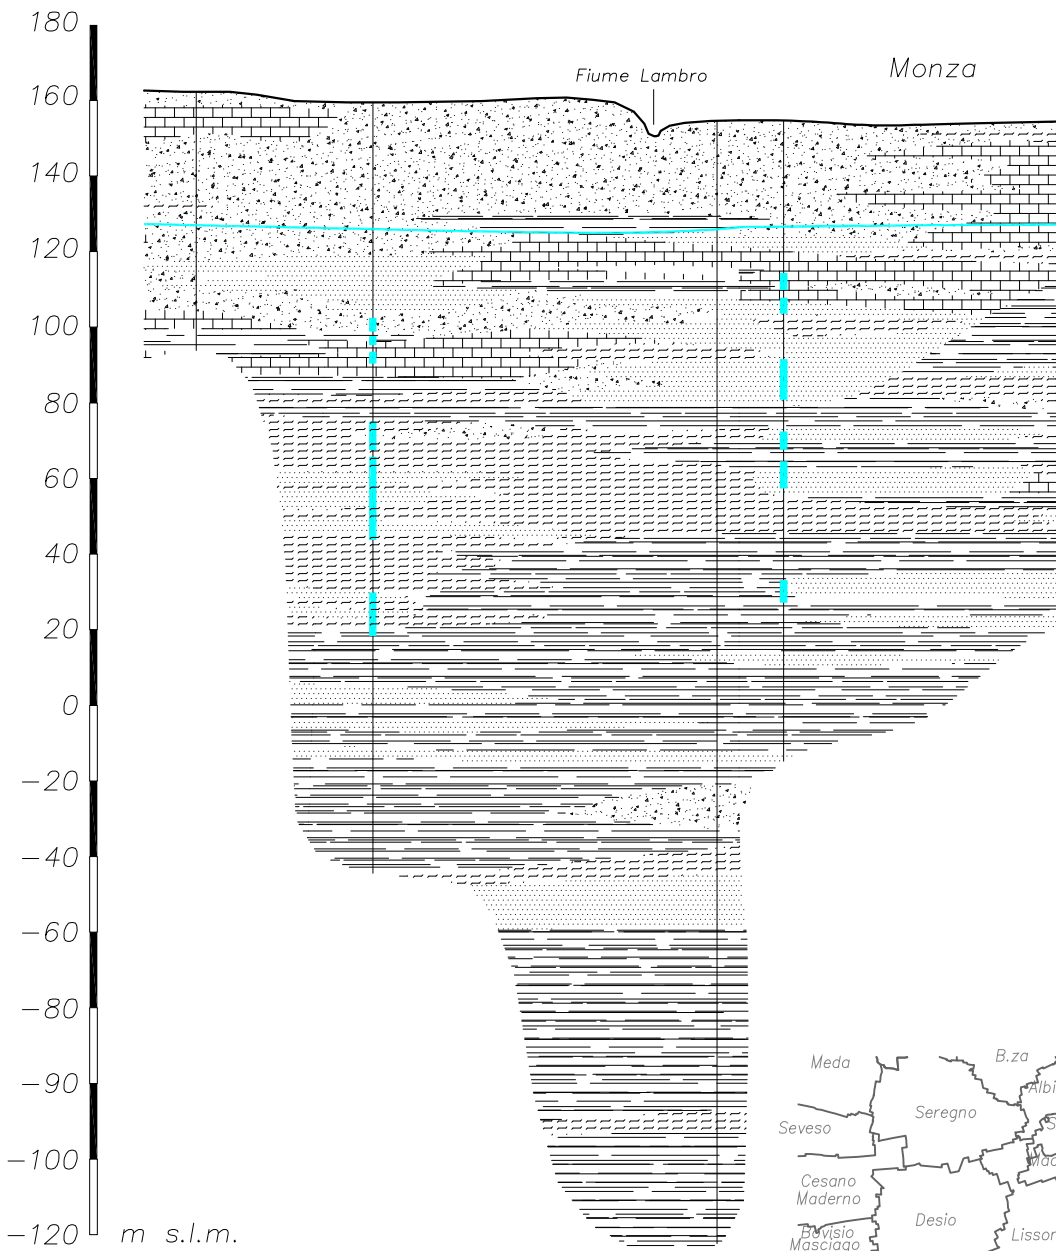
rapporto	3209R14	
data	NOV 2014	
titolo		figura
Sezioni idrogeologiche regionali		4
		3209-4

La superficie limite superiore, coincidente in gran parte con la superficie topografica o coperta dalle alluvioni del Sintema di Cantù, è caratterizzata da *Alfisuoli* con spessori compresi tra 1 m e 1.7 m, a prevalente matrice limoso-sabbiosa debolmente argillosa, di colore variabile da 10YR a 7.5YR, con punte di 5YR. L'alterazione interessa circa il 40% dei clasti. Il limite inferiore è una superficie erosionale che taglia il Sintema di Binago presso il Parco della Villa Reale di Monza. Inoltre sempre nelle vicinanze della Villa Reale, l'unità poggia a profondità di circa 5÷6 m su orizzonti profondi di un suolo sepolto, di incerta attribuzione (probabilmente Binago). La successione stratigrafica regionale mette in evidenza un corpo ghiaioso-sabbioso superficiale, in cui si osservano lenti conglomeratiche di spessore variabile, fino a circa 40 m. Questo corpo, in cui ha sede l'acquifero superficiale, oggetto di captazione, si spinge fino a 60-65 m circa di profondità dal piano campagna. Con il proseguire della profondità, la successione diviene a granulometrie più fini: prevalgono limi e argille, la cui continuità laterale e verticale è interrotta da lenti e strati sabbiosi, in cui hanno sede gli acquiferi profondi, semiconfinati e confinati.

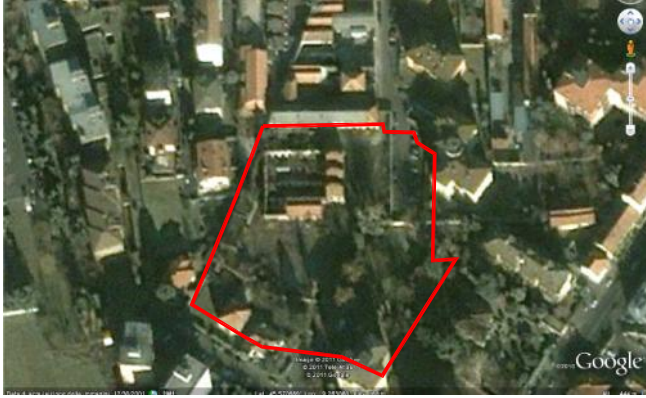
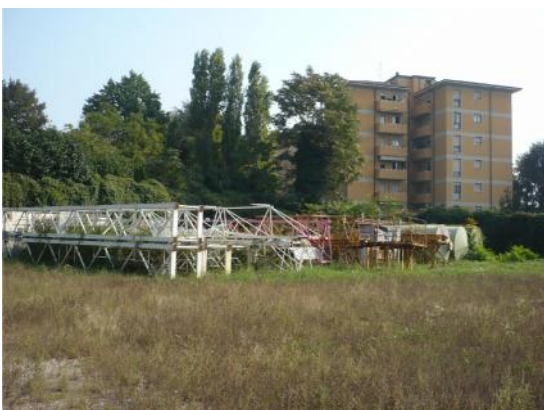
figura		
5		
3209-5

Dismesso alla fine degli anni 50, dall'analisi delle foto aeree disponibili a partire dal 2001 e riportate in Figura 3, si potè osservare che il sito dismesso è rimasto "abbandonato al degrado" almeno fino al 2008. Nelle fotografie del 2001 si osservano tutti gli edifici presenti durante l'attività dell'insediamento e presenti sulle cartografie antecedenti; a partire dal 2008 sono cominciati i lavori di demolizione delle parti edificate pericolanti. Il prato presente nella porzione meridionale dell'area era, fino al 2005, occupato da vegetazione anche ad alto fusto; nella foto risalente a un volo effettuato nel 2008, le piante scompaiono, mentre sono presenti i materiali edili, rimasti in deposito fino ad oggi.

La situazione attuale si presenta assai differente: gli edifici adibiti al deposito sono crollati, così come parte dell'edificio centrale in cui si svolgeva l'attività industriale vera e propria. L'edificio posto nella porzione più settentrionale dell'area, ha subito la demolizione della parte più occidentale, in quanto pericolante, e la rimozione del tetto; le macerie di risulta sono state depositate sul terreno. I materiali edili presenti nelle aree lontane dagli edifici pericolanti sono aumentati, in termini di quantità, dal 2008 ad oggi, in quanto l'area è stata utilizzata come deposito dall'impresa edile proprietaria.

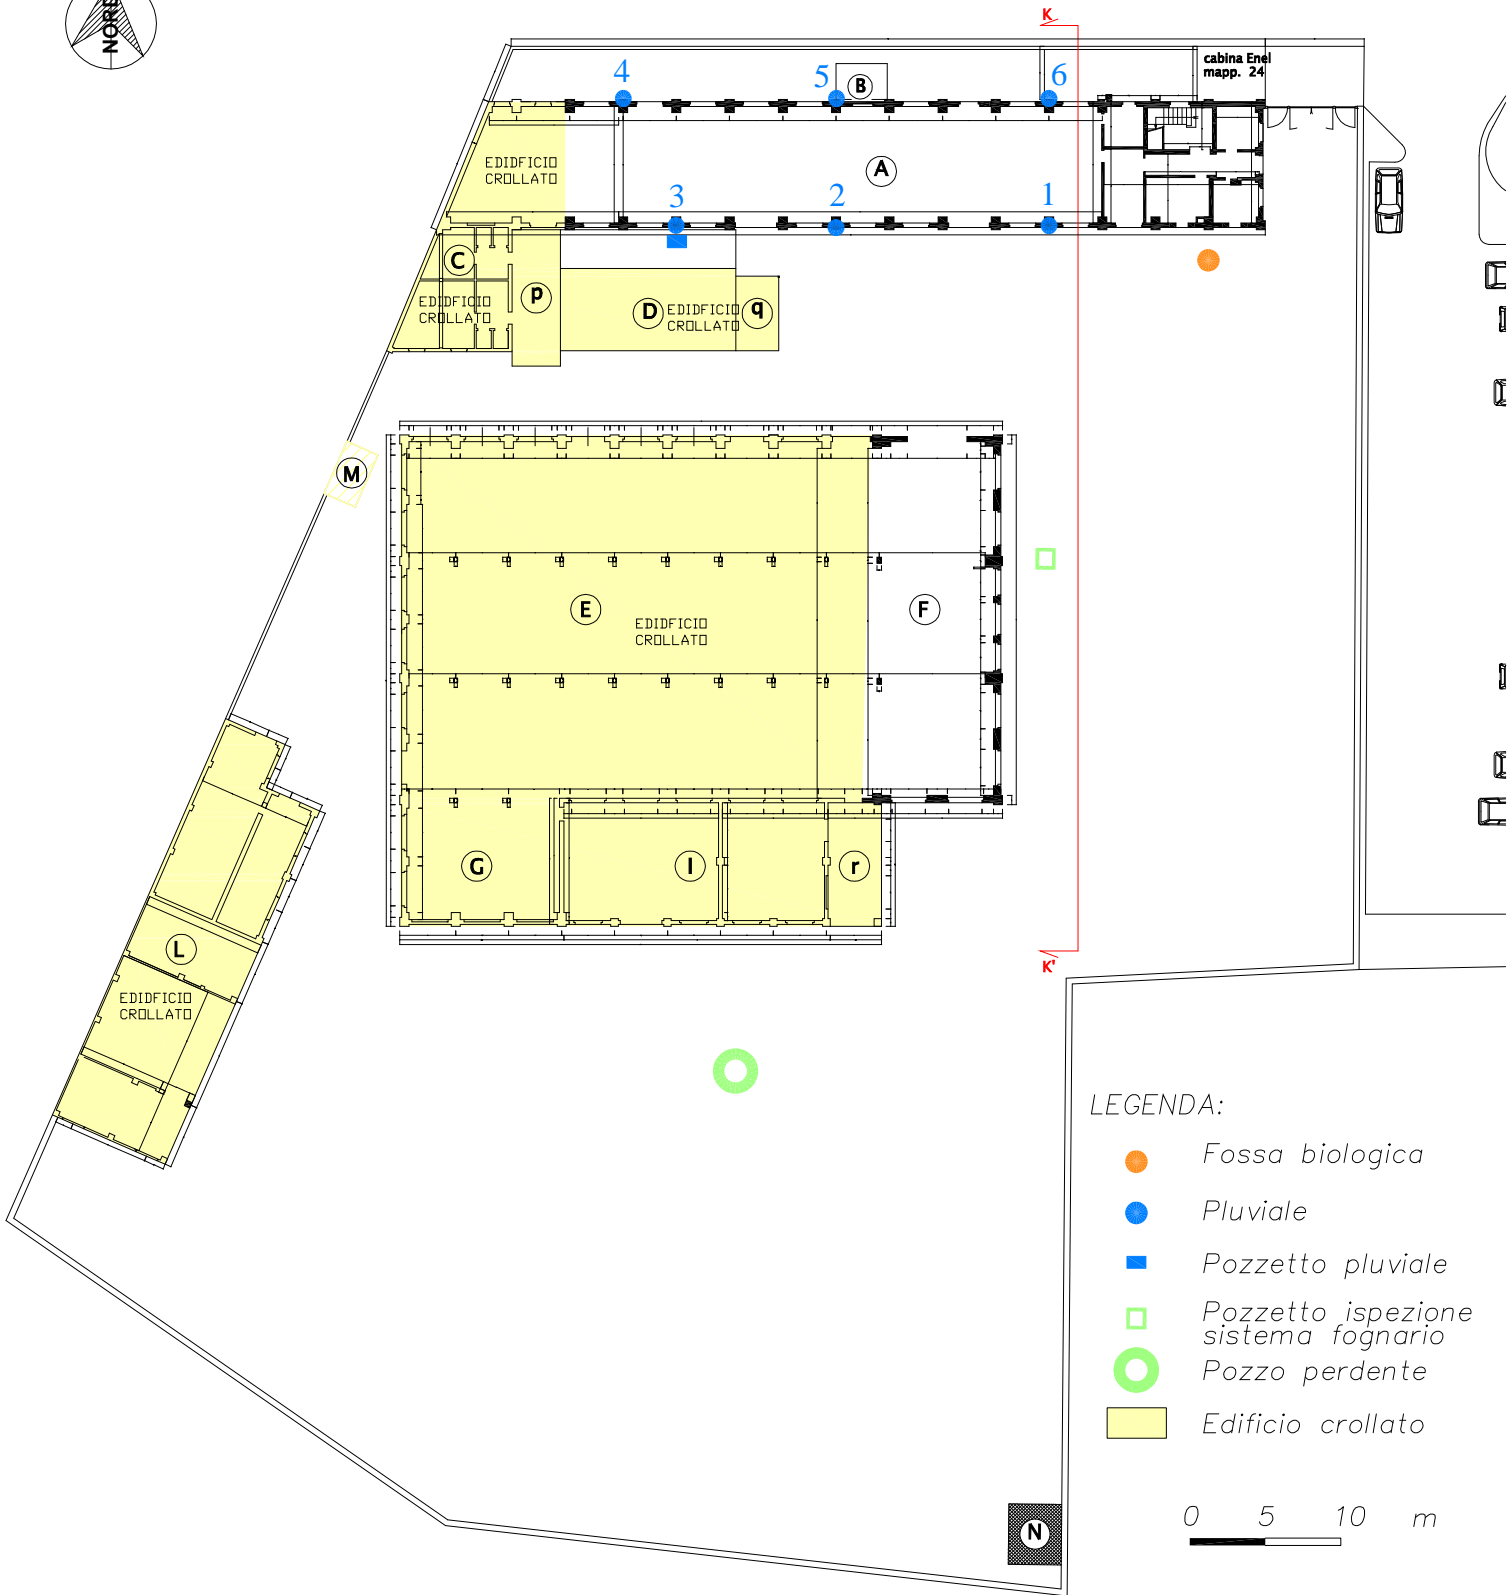
data	NOV 2014	
titolo	Stato di fatto	figura
		6
		3209-6

Lo stato di fatto è rappresentato in Figura 4. Nell'area è ancora presente, seppur fatiscente e parzialmente demolito, l'edificio ad uso uffici e laboratori, posto nella porzione più settentrionale dell'area in esame. Dell'edificio in cui avveniva l'attività produttiva vera e propria è rimasta la sola porzione orientale, mentre tutti i restanti edifici sono stati demoliti o sono crollati. La quasi totalità dell'area è costituita da prato.

Le acque nere provenienti dall'edificio ad uso ufficio-abitazione (in Figura 4 indicato con la lettera C) confluivano in una fossa biologica presente in prossimità dell'ingresso; la copertura della stessa è parzialmente lesionata, ma la tenuta è buona, in quanto la fossa è ancora piena.

18 m a sud degli edifici ad uso deposito (G,I,R, in Figura 4), in quello che era definito il cortile meridionale presente un pozzo perdente, riportato nella documentazione fotografica allegata, avente un diametro di 2 m e profondo circa 2.00÷2.20 m

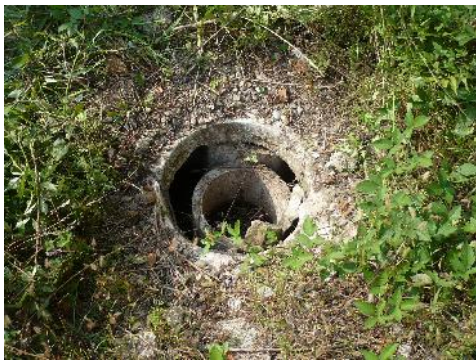
Fossa Biologica

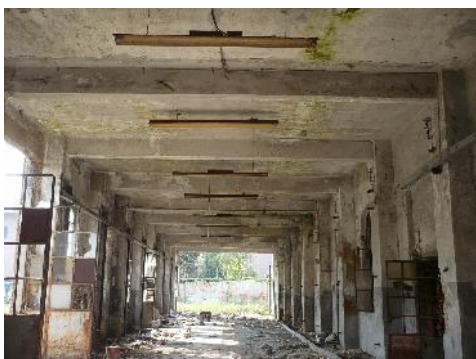
Interno edificio – uffici e laboratori (A)

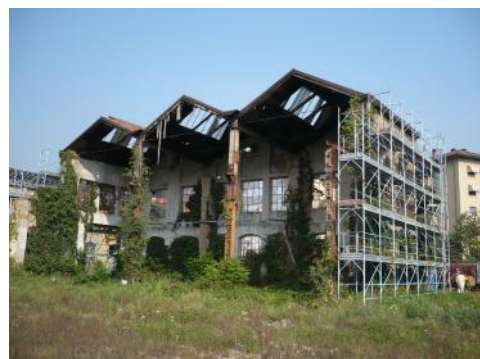
Edificio attività produttiva (F)
