ALLEGATO B

INDAGINE GEOLOGICO TECNICA
E AMBIENTALE FINALIZZATA
AL PIANO ATTUATIVO 41F
Viale Europa, COMUNE DI MONZA

Concorezzo, Novembre 2008

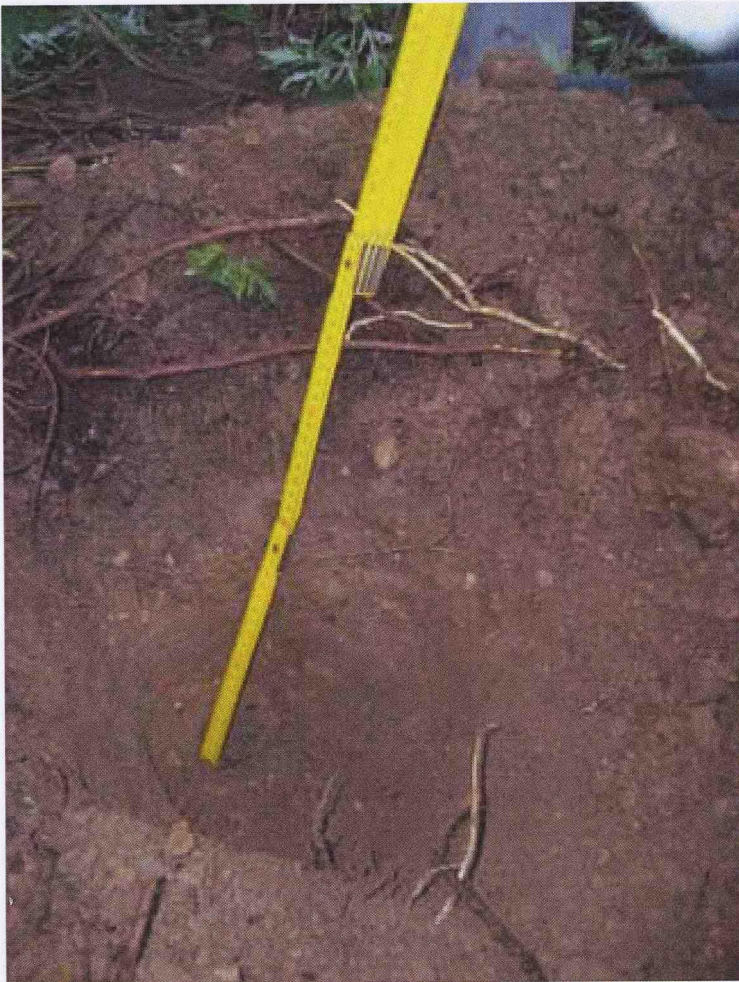
Saggio B

Saggio B: particolare
del fondo

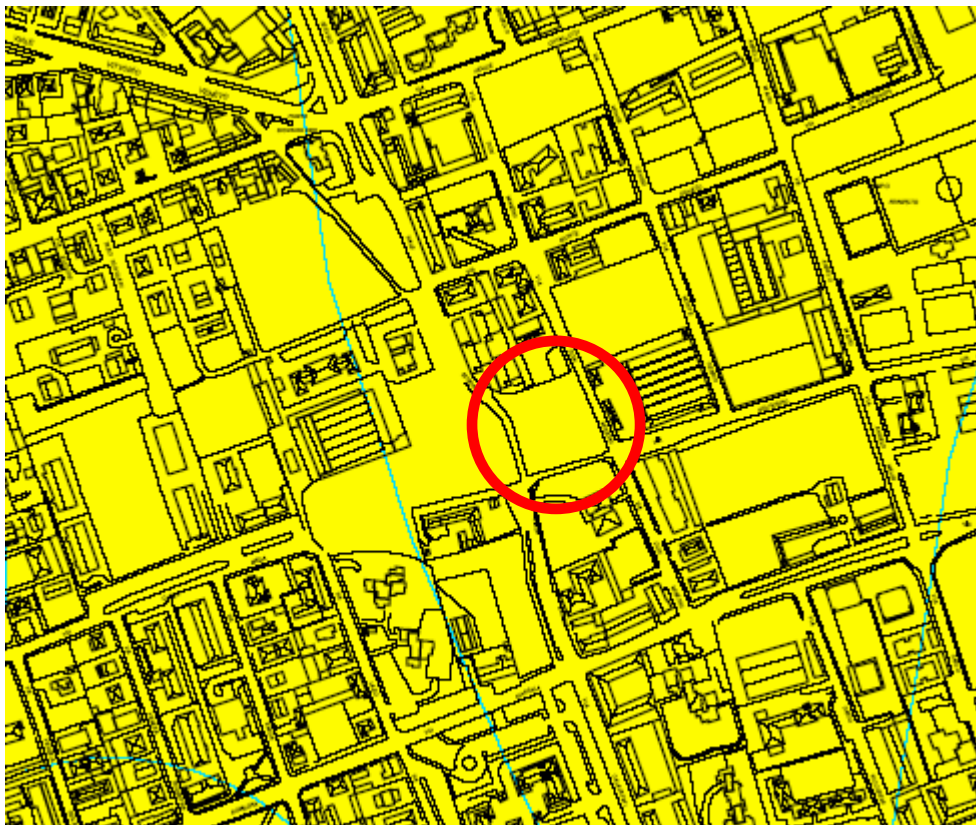
Classi di fattibilità geologica

In base alla Carta della Fattibilità Geologica, l'area interessata dall'indagine (evidenziata da un circolo rosso) è caratterizzata da fattibilità con consistenti limitazioni.

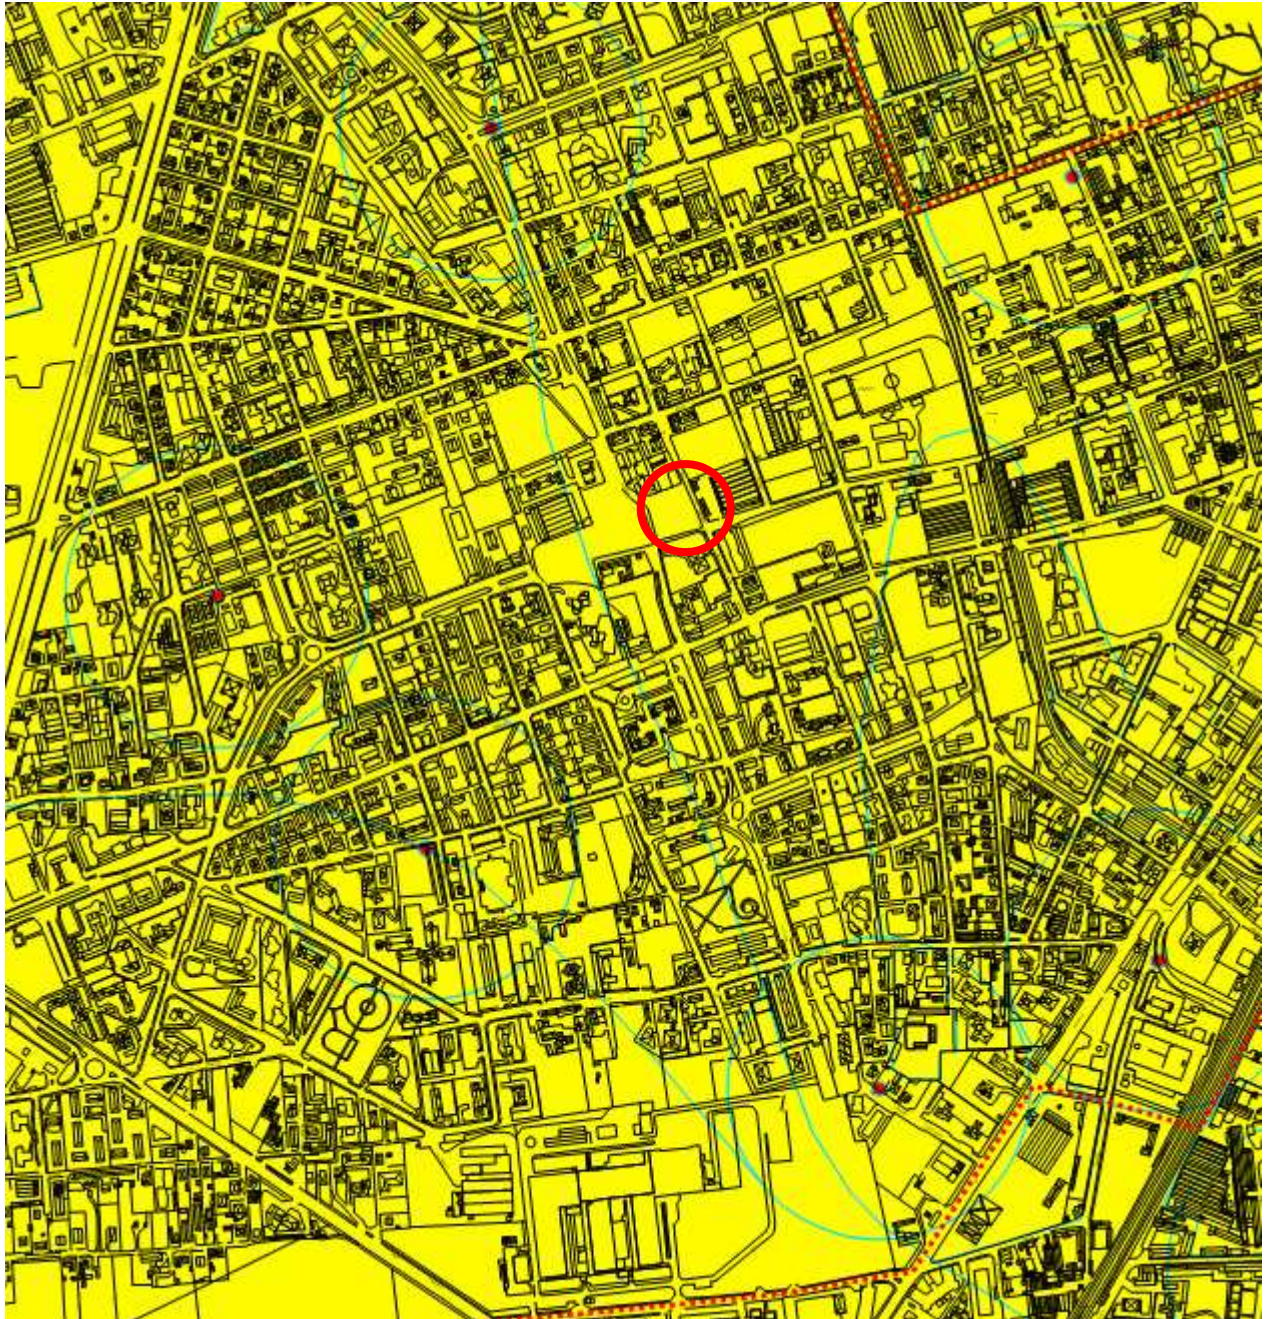
Area in oggetto

Nel documento che segue viene riportata l'ubicazione dei pozzi pubblici desunta dai documenti del PGT vigente. Come si può notare il pozzo più vicino idrogeologicamente a valle dell'area in oggetto è situato ad oltre 600 m. di distanza.

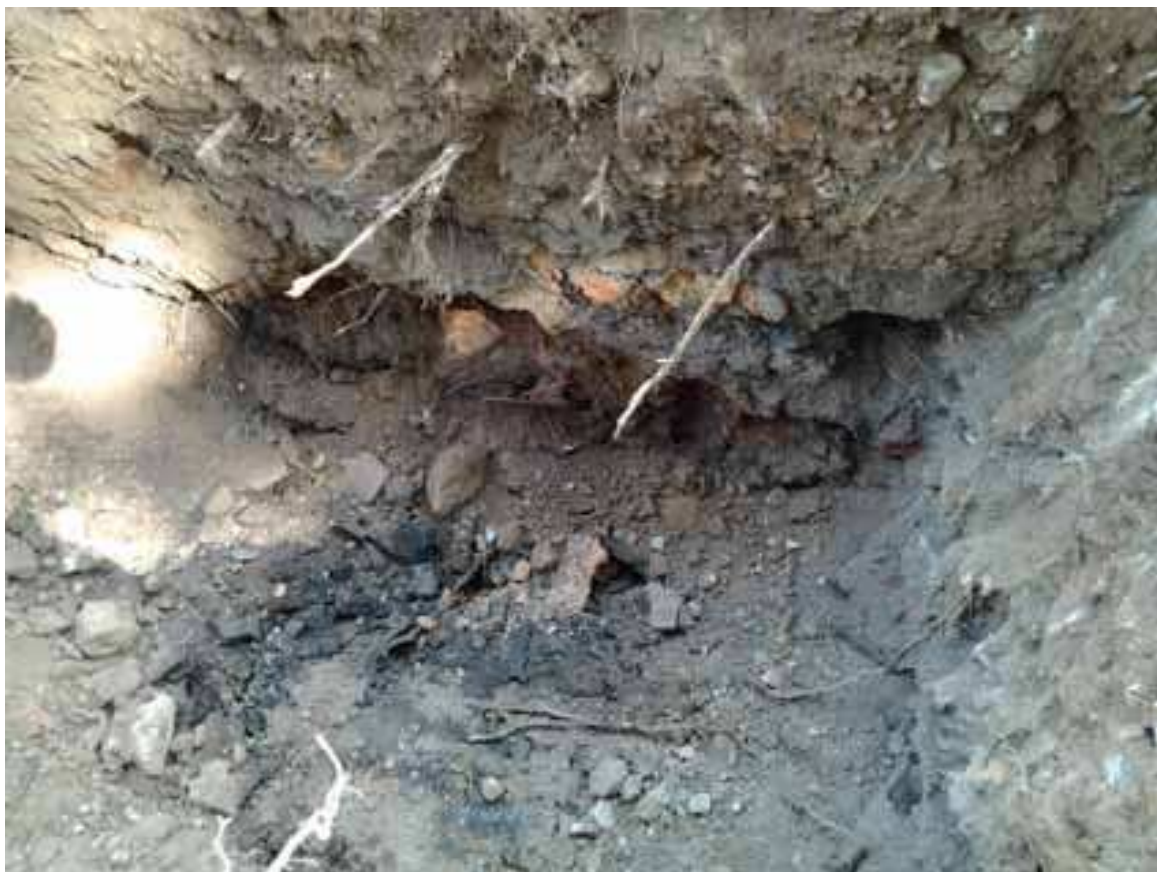
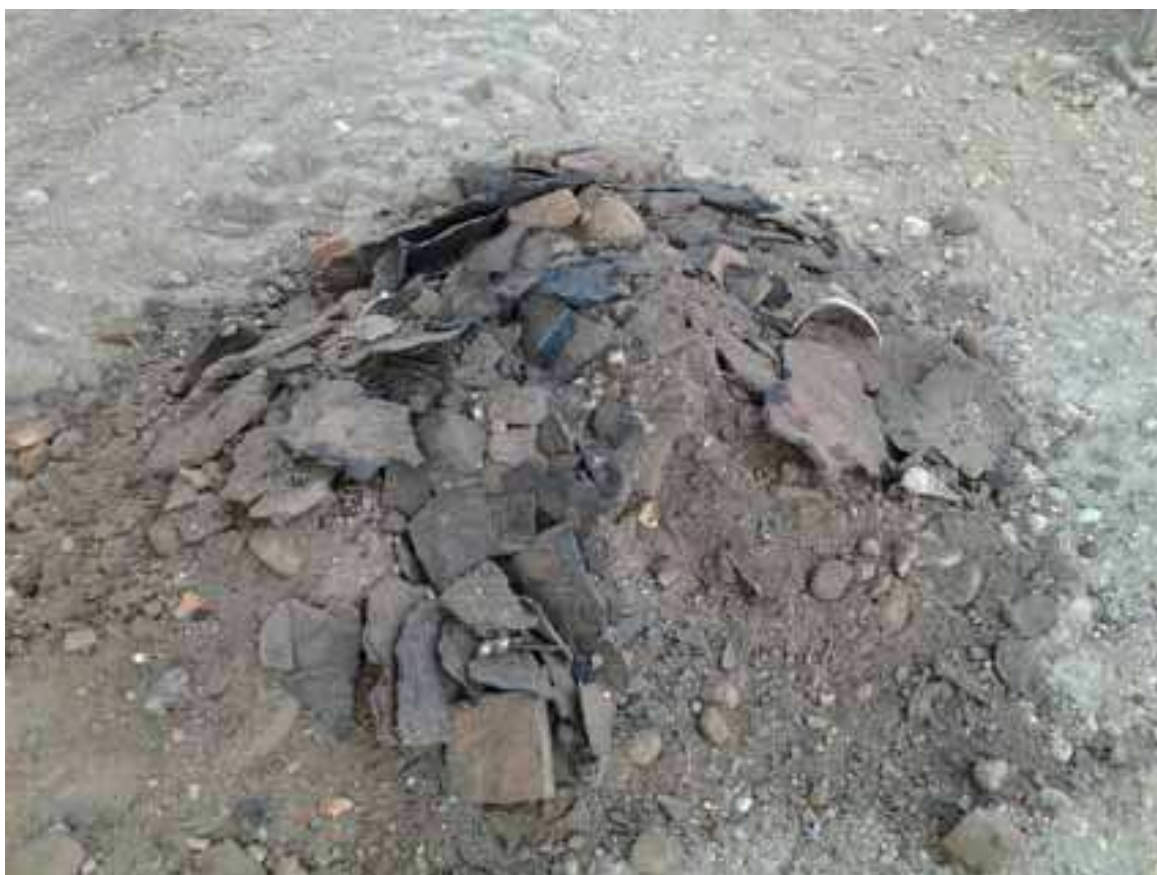
SAGGIO n. 4 – orizzonte con scorie e tipologia del materiale
