COMUNE DI MONZA
Istanza di modifica al P.I.I.
Ex Feltrificio Scotti - Viale C. Battisti

PROGRAMMA INTEGRATO D'INTERVENTO N. 19

RELAZIONE AGRONOMICA

“EX Feltrificio Scotti” - Viale Cesare Battisti

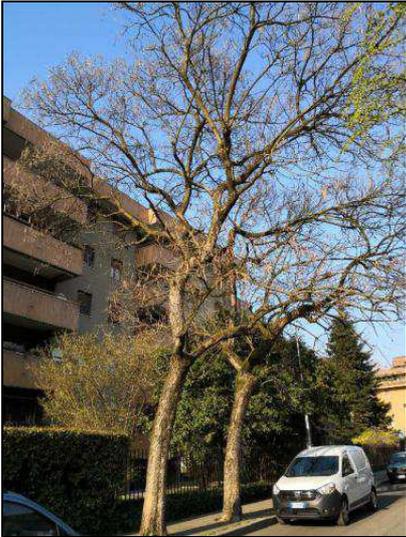
<p>Nr. pianta 28 Proprietà Area di proprietà</p>	<p>Cartellino</p>

<p>Tassonomia Catalpa bignonioides (Albero dei sigari)</p>	
<p>Sito di crescita buco asfalto</p>	<p>Ø chioma 8,00 m</p>
<p>Altezza 13,00 m</p>	<p>Circ. tronco 129 cm</p>
<p>Ø tronco 41 cm</p>	
<p>Stato pianta Pianta viva</p>	
<p>Modalità età Stimato</p>	
<p>Data stima 29/03/2019</p>	<p>Età pianta 5 calcolata</p>
<p>Età stimata 5</p>	
<p>Note Esemplare radicato su filare stradale con apparato radicale superficiale fusto filate sinuoso ed inclinato. Presenza di Branchi codominanti con distaccamento da rimuovere. La chioma risulta espansa ed asimmetrica. Se suggerisce potatura di contenimento della Chioma e indagine strumentale</p>

CPC: C - Gravità moderata

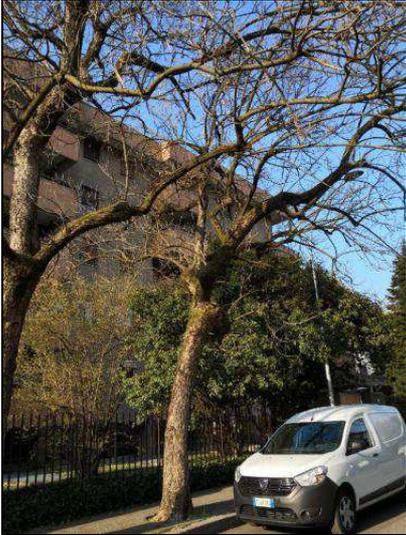
<p>Nr. pianta 29</p>	<p>Cartellino</p>
<p>Proprietà Area di proprietà</p>

<p>Tassonomia Catalpa bignonioides (Albero dei sigari)</p>	
<p>Sito di crescita buco asfalto</p>	
<p>Altezza 13,00 m</p>	<p>Ø chioma 8,00 m</p>
<p>Ø tronco 43 cm</p>	<p>Circ. tronco 135 cm</p>
<p>Stato pianta Pianta viva</p>	
<p>Modalità età Stimato</p>	<p>Età pianta 5 calcolata</p>
<p>Data stima 29/03/2019</p>	<p>Età stimata 5</p>
<p>Note Esemplare radicato su filare stradale con apparato radicale superficiale fusto filate sinuoso ed inclinato. Presenza di Branchi codominanti con distaccamento da rimuovere. La chioma risulta espansa ed asimmetrica. Se suggerisce potatura di contenimento della Chioma e indagine strumentale</p>

VTA - Data: 29/03/2019 **CPC: C - Gravità moderata**

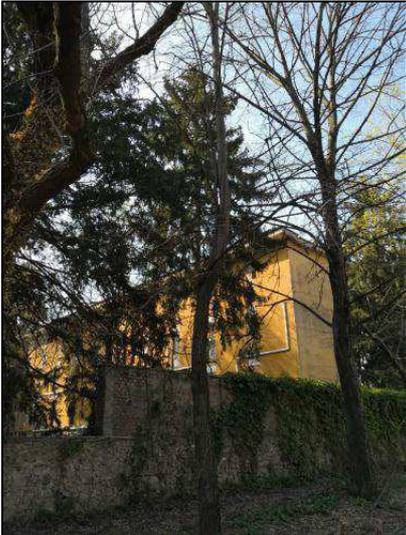
Nr. pianta 3	Cartellino
Proprietà Area di proprietà

Tassonomia Tilia platyphyllos (Tiglio nostrano)	
Sito di crescita tappeto erboso	
Altezza 18,00 m	Ø chioma 5,00 m
Ø tronco 38 cm	Circ. tronco 119 cm
Stato pianta Pianta viva	
Modalità età Stimato	Età pianta 5 calcolata
Data stima 29/03/2019	Età stimata 5

Anomalie: (1): difetto minore, (2): difetto medio, (3): difetto grave**Radici** Superficiali (1), Ferite visibili (1), Radici strozzanti (2)**Tronco** Ferita (2)**Branche** Dissecamento (1), Ferita (1)**Chioma** Asimmetria (2)**Interferenze** Ostacoli per competizione con altre piante (2)

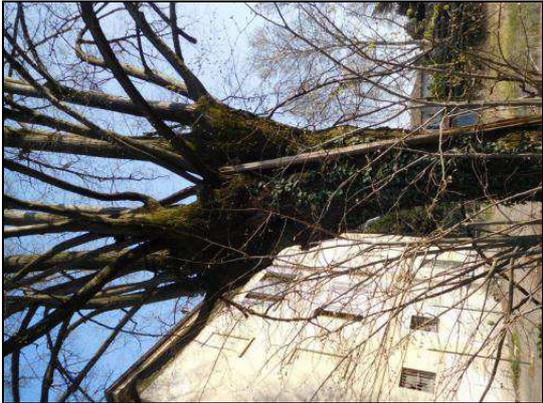
Nr. pianta 30	Cartellino
Proprietà Area di proprietà

Tassonomia Tilia platyphyllos (Tiglio nostrano)	
Altezza 21,00 m	Ø chioma 11,00 m
Ø tronco 104 cm	Circ. tronco 327 cm
Stato pianta Pianta viva	
Modalità età Stimato	Età pianta 5 calcolata
Data stima 10/04/2019	Età stimata 5

Tipo Primo VTA strumentale		
Stato vegetativo 3 - Deperiente, pianta in deperimento irreversibile		
Altezza 21,00 m		
Ø chioma 11,00 m		
Ø tronco 104 cm		
Circ. tronco 327 cm		
Note Esemplare di grandi dimensioni con apparato radicale superficiale. Presenza di estese cavità con profonde degradazioni cariogene al castello. L'esemplare risulta irrimediabilmente compromesso e da abbattere		
Anomalie: (1): difetto minore, (2): difetto medio, (3): difetto grave		
Radici Ferite visibili (2), Radici esposte (2)		
Tronco Ferita (3)		
Castello Cavità (3), ferite da taglio (3), Ferita (3), Danni alla corteccia (3)		
Iter		
# Data esecuzione	Eseguito da	Stato VTA
1 10/04/2019 11:00:58	Marco Faoro	In lavorazione

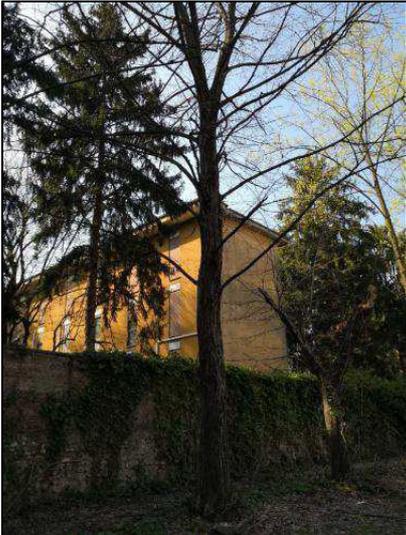
Nr. pianta 4	Cartellino
Proprietà Area di proprietà

Tassonomia Tilia platyphyllos (Tiglio nostrano)	
Sito di crescita tappeto erboso	
Altezza 20,00 m	Ø chioma 8,00 m
Ø tronco 54 cm	Circ. tronco 170 cm
Stato pianta Pianta viva	
Modalità età Stimato	Età pianta 5 calcolata
Data stima 29/03/2019	Età stimata 5
Note Pianta radicale sfilare monospecie con l'apparato radicale superficiale strozzante a causa della presenza di cordoli numerosi ricaccio il colletto il fusto risulta sudato e sinuoso con branche codominanti con corteccia inclusa. La chioma e risulta sfilata asimmetrica compresenza di secco da rimuovere. Si consiglia analisi strumentale

Anomalie: (1): difetto minore, **(2):** difetto medio, **(3):** difetto grave**Radici** Sollevamenti radicali (1), Superficiali (2), Radici esposte (1), Radici strozzanti (2)**Colletto** Ferita (2)**Tronco** Danni alla corteccia (2), Ferita (2)**Branche** Dissecamento (2)

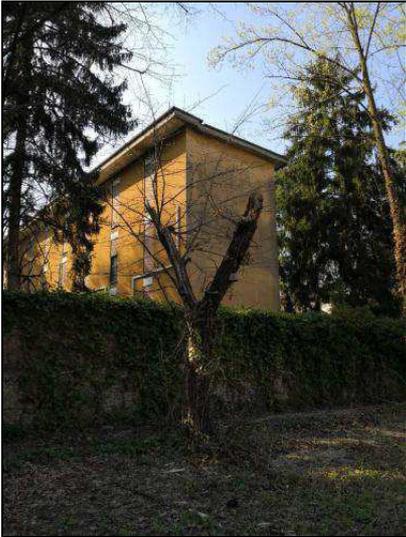
Nr. pianta 5	Cartellino
Proprietà Area di proprietà

Tassonomia Tilia platyphyllos (Tiglio nostrano)	
Sito di crescita tappeto erboso	
Altezza 7,00 m	Ø chioma 3,00 m
Ø tronco 42 cm	Circ. tronco 132 cm
Stato pianta Pianta viva	
Modalità età Stimato	Età pianta 5 calcolata
Data stima 29/03/2019	Età stimata 5
Note Pianta con promessa in totale disseccamento da abbattere

Anomalie: (1): difetto minore, (2): difetto medio, (3): difetto grave**Branche** Rottura (3)**Chioma** Branche compromesse (3), Carpofori (3)**Iter**

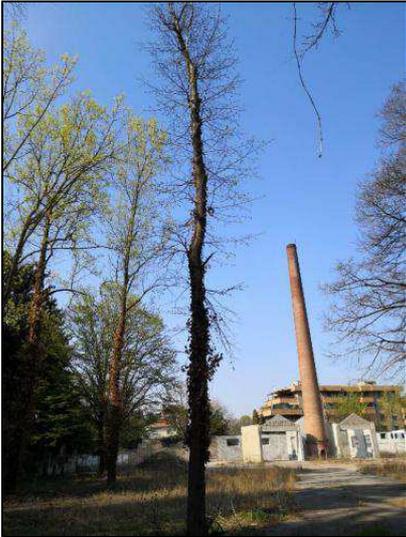
Nr. pianta 6	Cartellino
Proprietà Area di proprietà

Tassonomia Tilia platyphyllos (Tiglio nostrano)	
Altezza 16,00 m	Ø chioma 4,00 m
Ø tronco 34 cm	Circ. tronco 107 cm
Stato pianta Pianta viva	
Modalità età Stimato	Età pianta 5 calcolata
Data stima 29/03/2019	Età stimata 5

Tipo Primo VTA strumentale	
Stato vegetativo 4 - Pianta moriente o morta	
Altezza 16,00 m	
Ø chioma 4,00 m	
Ø tronco 34 cm	
Circ. tronco 107 cm	
Note Esemplare irrimediabilmente compromesso da estesa degradazione cariogena al colletto. Esemplare in fase di totale disseccamento. piante da abbattere

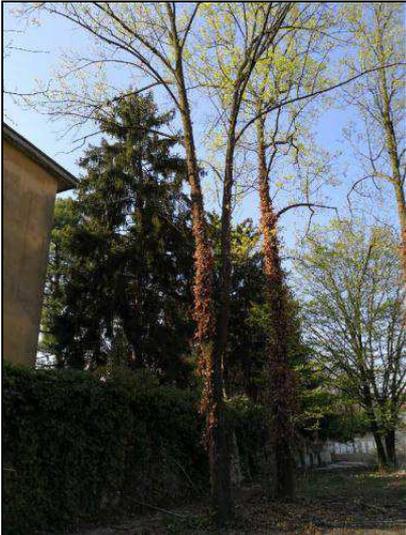
Nr. pianta 7	Cartellino
Proprietà Area di proprietà

Tassonomia Liriodendron tulipifera (Albero dei tulipani)	
Sito di crescita tappeto erboso	
Altezza 18,00 m	Ø chioma 6,00 m
Ø tronco 43 cm	Circ. tronco 135 cm
Stato pianta Pianta viva	
Modalità età Stimato	Età pianta 5 calcolata
Data stima 29/03/2019	Età stimata 5
Note Esemplare radicato in gruppo monospecie con apparato radicale superficiale con letto strozzato la presenza di cordoli fusto sfilate sinuoso Compra anche più dominanti con corteccia inclusa la chiamo e risulta sfilata asimmetrica. Eseguire rimonda del secco di contenimento e di approfondimento strumentale

Tipo Primo VTA strumentale	
Sito di crescita tappeto erboso	
Stato vegetativo 2 - Alterato, pianta di modesto vigore	
Altezza 18,00 m	
Ø chioma 6,00 m	
Ø tronco 43 cm	
Circ. tronco 135 cm	
Note Esemplare radicato in gruppo monospecie con apparato radicale superficiale con colletto strozzato a causa della presenza di cordoli. fusto fortemente filato e sinuoso con branche codominanti. Chioma asimmetrica. Eseguire approfondimento strumentale	
Anomalie: (1): difetto minore, (2): difetto medio, (3): difetto grave	
Radici Superficiali (1), Radici strozzanti (2)	
Colletto Danni alla corteccia (2), Ferita (1), colletto interrato (2)	
Tronco Ferita (2)	
Branche Dissecamento (1)	
Chioma Asimmetria (2)

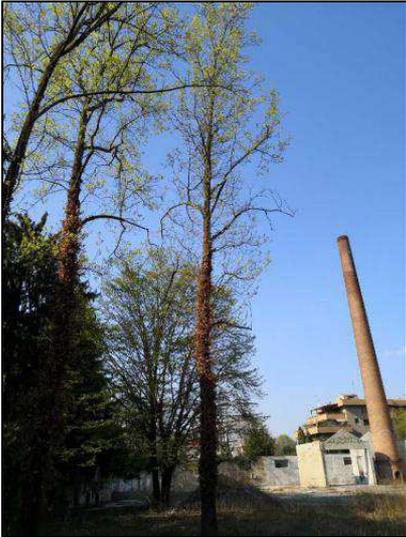
Nr. pianta 8	Cartellino
Proprietà Area di proprietà

Tassonomia Liriodendron tulipifera (Albero dei tulipani)	
Sito di crescita tappeto erboso	
Altezza 19,00 m	Ø chioma 6,00 m
Ø tronco 39 cm	Circ. tronco 123 cm
Stato pianta Pianta viva	
Modalità età Stimato	Età pianta 5 calcolata
Data stima 29/03/2019	Età stimata 5
Note Esemplare radicato in gruppo monospecie con apparato radicale superficiale collettore strozzato a causa della presenza di cordoli fusto fortemente sfilate sinuoso Compra anche codominanti. Chiama gli elementi asimmetrica. Ed è vero approfondimento strumentale

Tipo Primo VTA strumentale	
Sito di crescita tappeto erboso	
Stato vegetativo 2 - Alterato, pianta di modesto vigore	
Altezza 19,00 m	
Ø chioma 6,00 m	
Ø tronco 39 cm	
Circ. tronco 123 cm	
Note Esemplare radicato in gruppo monospecie con apparato radicale superficiale con colletto strozzato a causa della presenza di cordoli. fusto fortemente filato e sinuoso con branche codominanti. Chioma asimmetrica. Eseguire approfondimento strumentale	
Anomalie: (1): difetto minore, (2): difetto medio, (3): difetto grave	
Radici Radici esposte (2), Radici strozzanti (1), Ferite visibili (1)	
Colletto Danni alla corteccia (2)	
Tronco Ferita (1)	
Branche Ferita (2)	
Chioma Asimmetria (2)

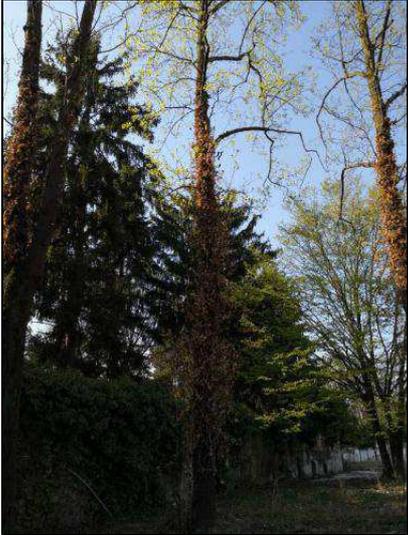
Nr. pianta 9	Cartellino
Proprietà Area di proprietà

Tassonomia Liriodendron tulipifera (Albero dei tulipani)	
Sito di crescita tappeto erboso	
Altezza 20,00 m	Ø chioma 6,00 m
Ø tronco 46 cm	Circ. tronco 145 cm
Stato pianta Pianta viva	
Modalità età Stimato	Età pianta 5
	calcolata
Data stima 29/03/2019	Età stimata 5
<p>Note Esemplare radicato in gruppo monospecie con apparato radicale superficiale collettore strozzato a causa della presenza di cordoli fusto fortemente sfilate sinuoso Compra anche codominanti. Chiama gli elementi asimmetrica. Ed è vero approfondimento strumentale</p>

VTA - Data: 29/03/2019		CPC: C - Gravità moderata	
Rilevatore Marco Faoro		Tipo Primo VTA strumentale	
Sito di crescita tappeto erboso			
Stato vegetativo 2 - Alterato, pianta di modesto vigore			
Altezza 20,00 m		Ø chioma 6,00 m	
Ø tronco 46 cm		Circ. tronco 145 cm	
<p>Note Esemplare radicato in gruppo monospecie con apparato radicale superficiale con colletto strozzato a causa della presenza di cordoli. fusto fortemente filato e sinuoso con branche codominanti. Chioma asimmetrica. Eseguire approfondimento strumentale</p>			
Anomalie: (1): difetto minore, (2): difetto medio, (3): difetto grave			
Radici Radici esposte (1), Superficiali (2)			
Colletto Cavità (1), Ferita (2)			
Tronco Ferita (2)			
Chioma Asimmetria (2)			
Iter			
# Data esecuzione	Eseguito da	Stato VTA	
1 02/04/2019 23:16:52	Marco Faoro	In lavorazione
